# 速報「熊本地震被害」

日本大学生産工学部  
建築工学科教授  
湯浅 昇

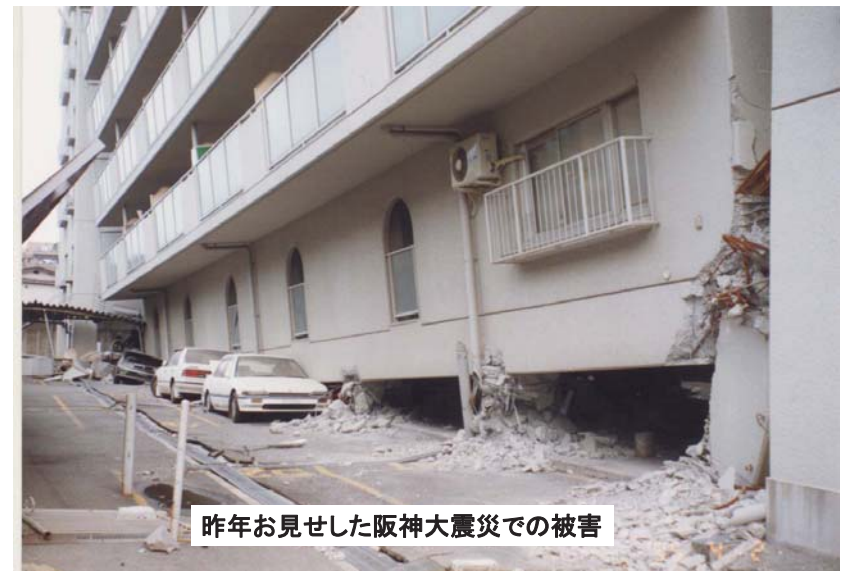
# ピロティ形式の崩壊

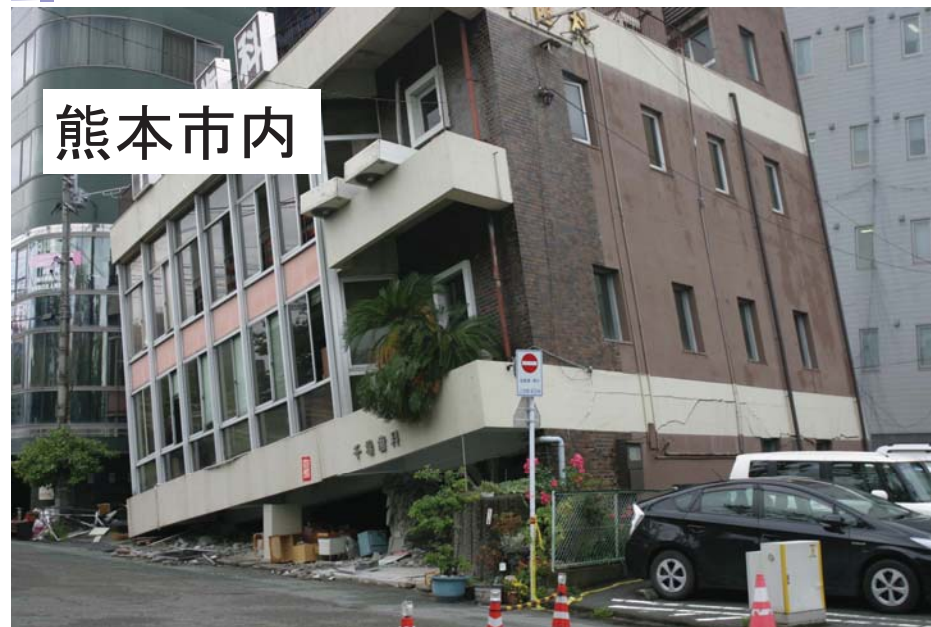
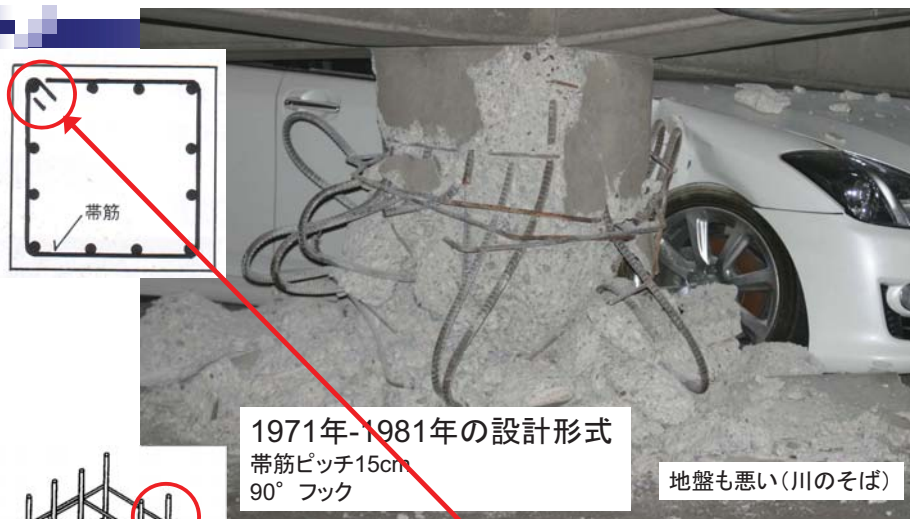
# 熊本市内

1971年-1981年の設計形式  
帯筋ピッチ15cm  
90° フック

地盤も悪い(川のそば)

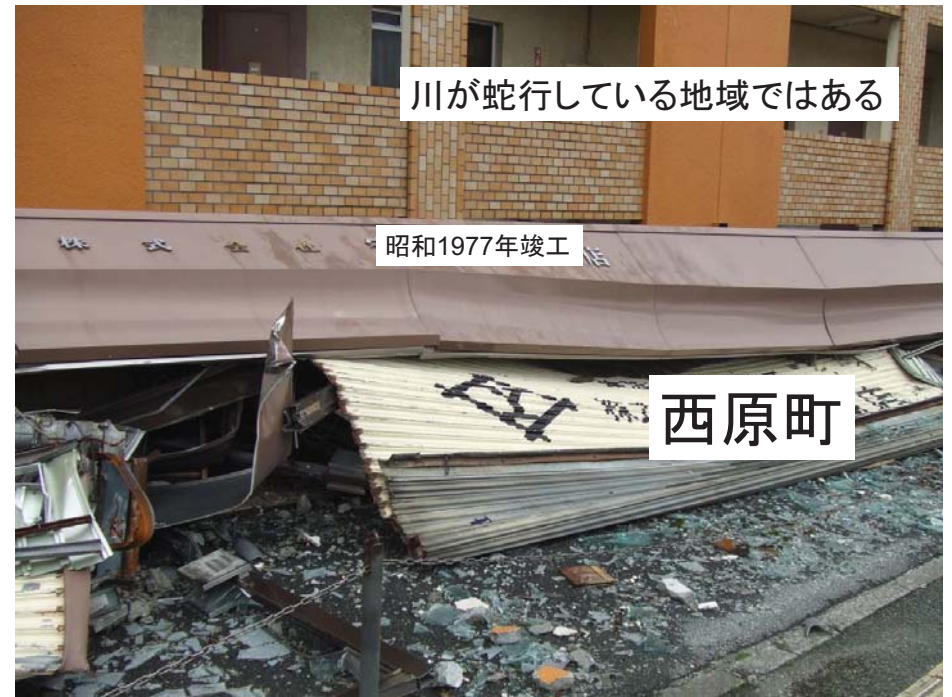
西原町

2007年竣工でも

川が蛇行している地域ではある

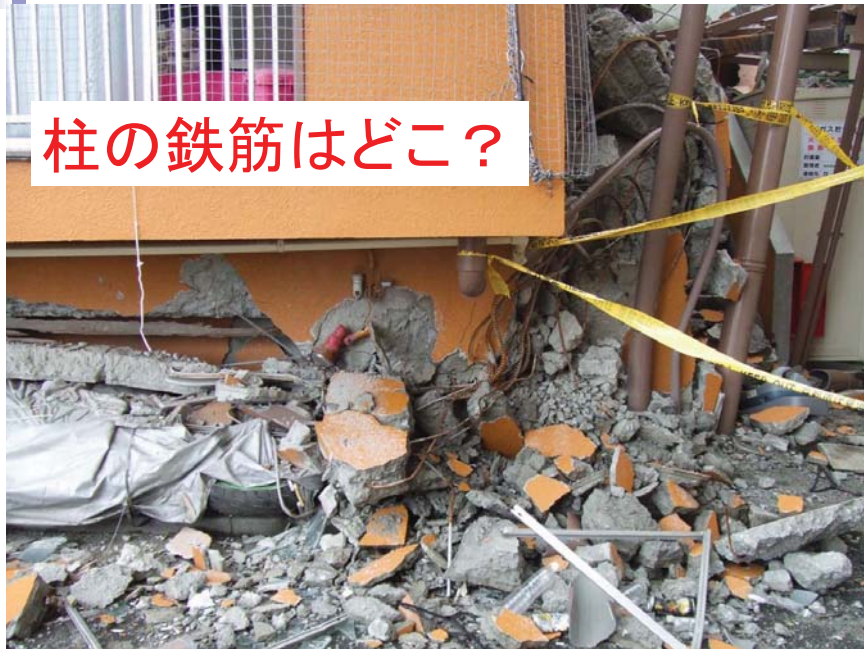
西原町

昭和1977年竣工

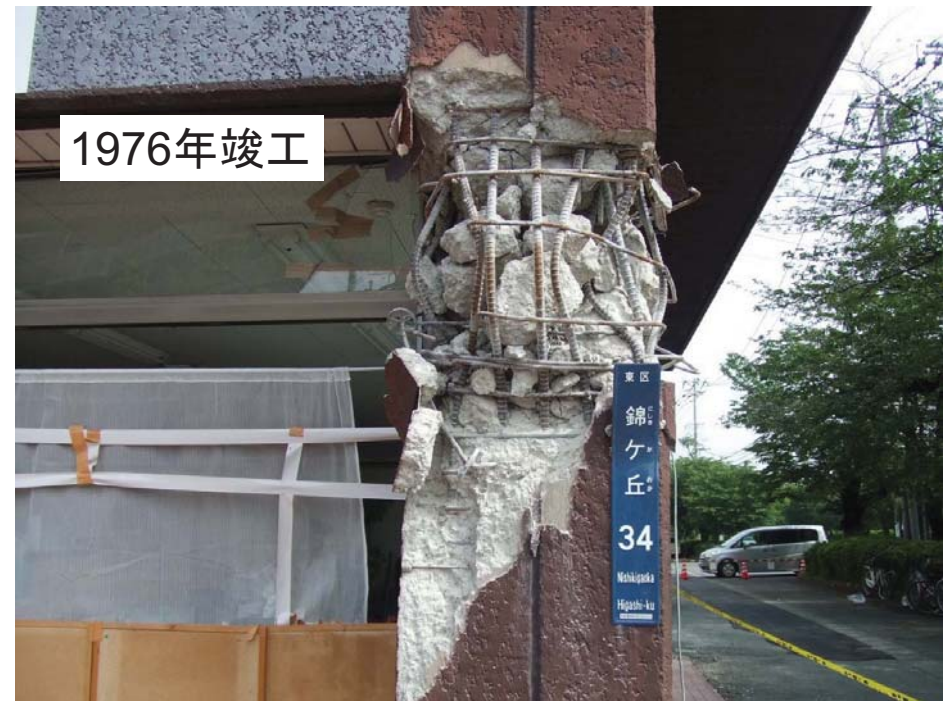
柱の鉄筋はどこ?

1976年竣工

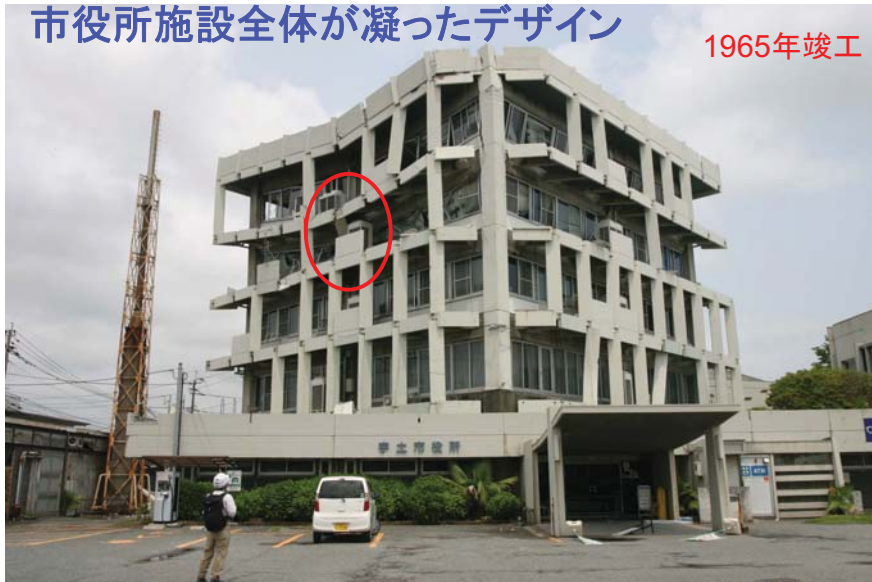
# 宇土市役所の崩壊

市役所施設全体が凝ったデザイン

1965年竣工

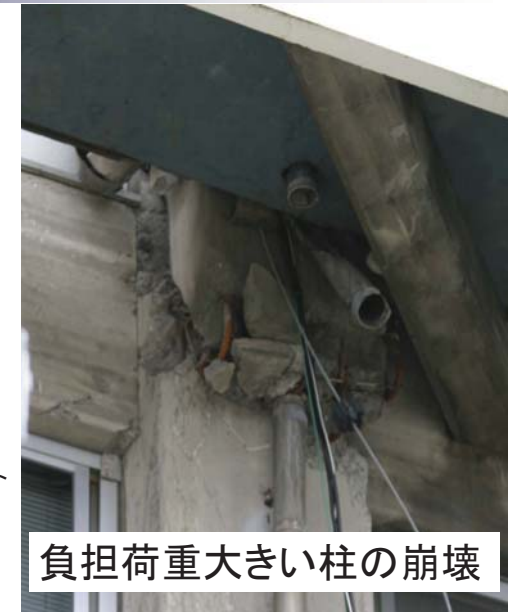
ルーバーは普通コンクリートのプレキャスト

負担荷重大きい柱の崩壊

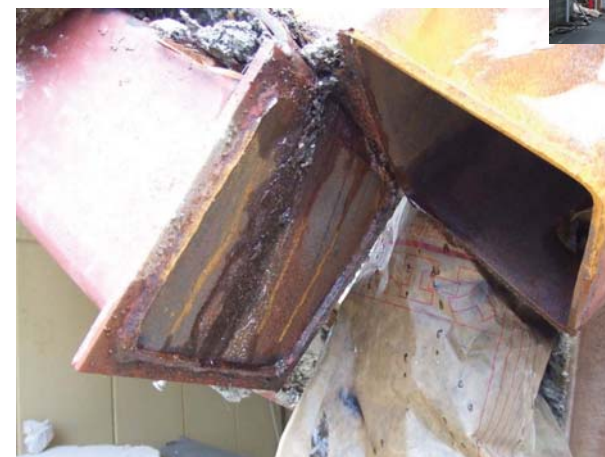
柱溶接部の不良

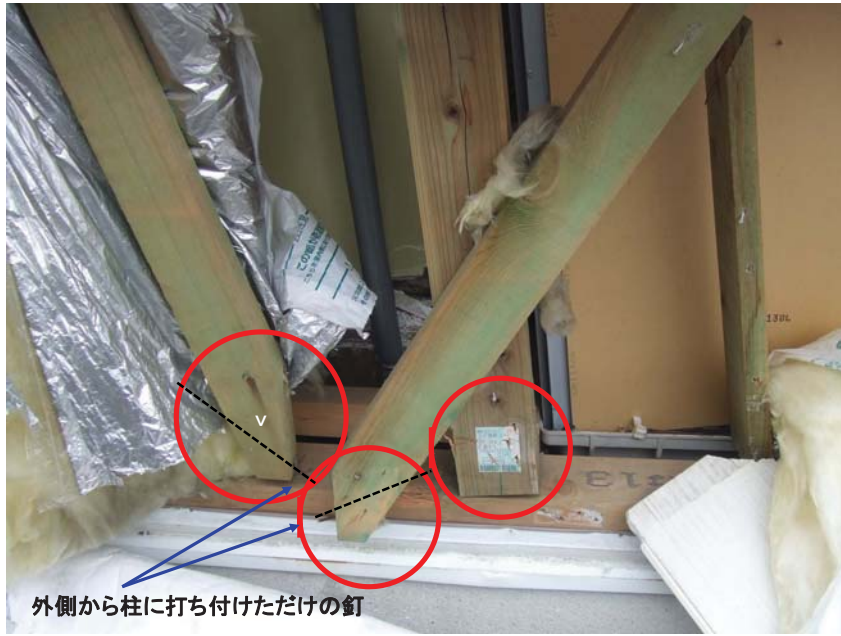
外側から柱に打ち付けただけの釘

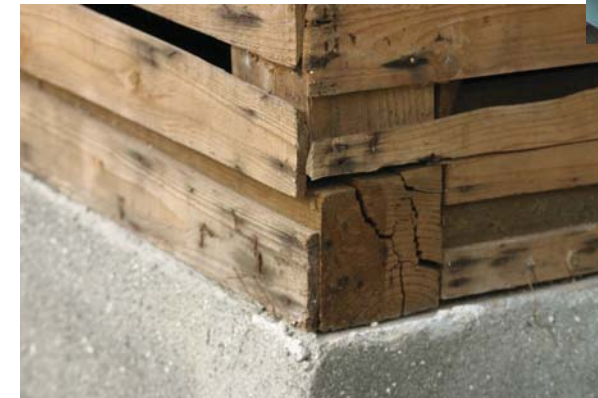
## 土台ほぞの崩壊

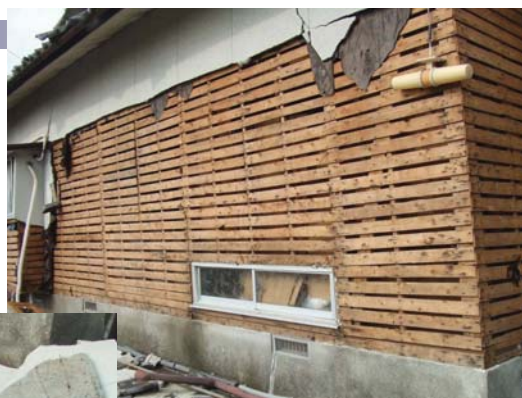
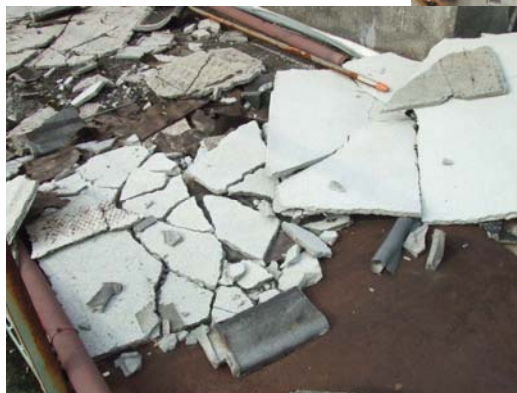
## ラスモルタルの剥落

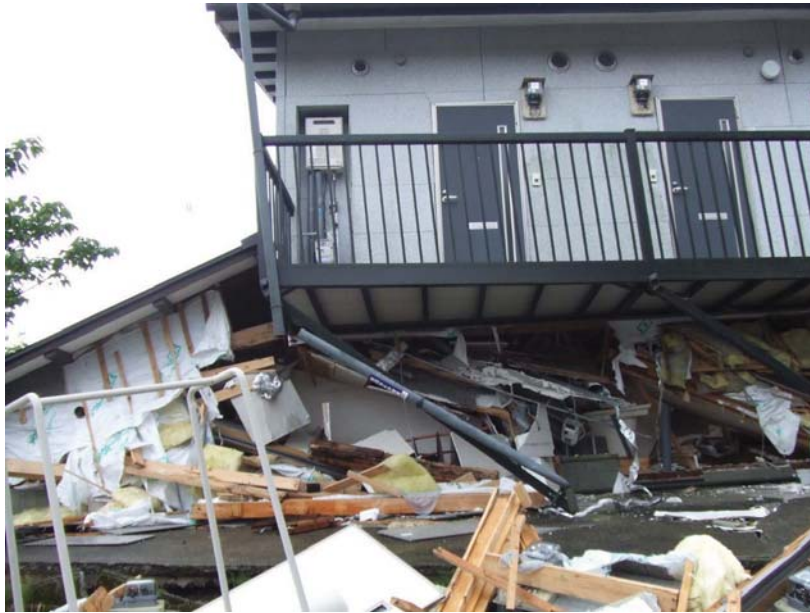
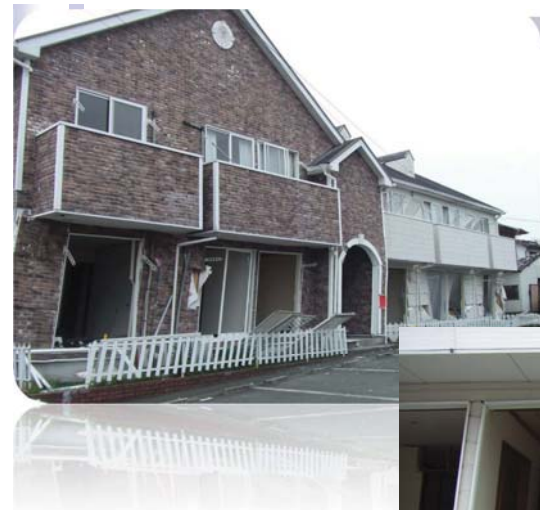
東海大学周辺の学生アパートの1階崩壊

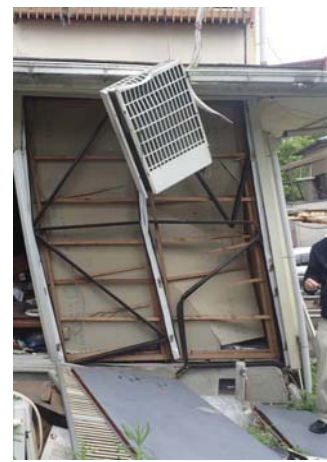
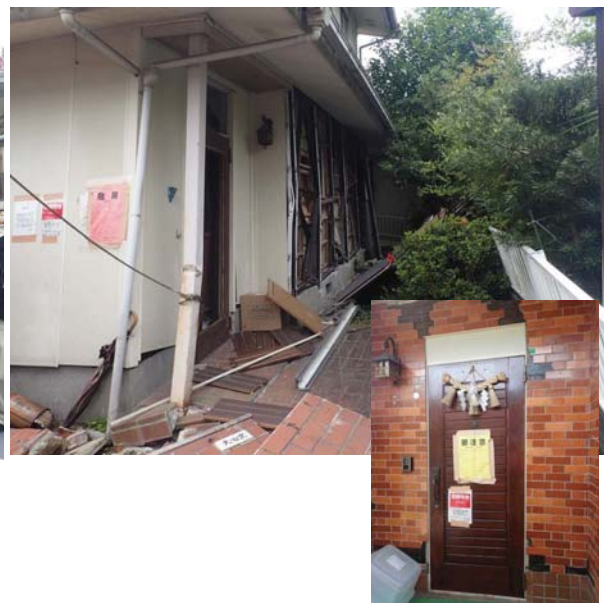
西原村

住民への聞き取り結果  
築37年の軽量鉄骨住宅

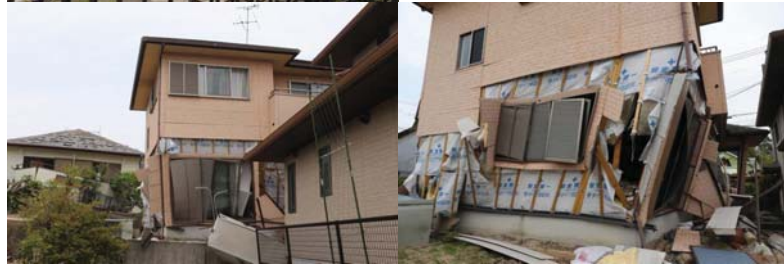
2000年以降(新しい基準)(予測)での全壊例

基礎はベタ基礎  
筋交いに金物もある  
外壁施工方法も2000年以降

ただし、  
南側の壁量が少ないことが予想される  
(力が集中する1階2階の隅に開口部→  
そこに向かって傾いている)

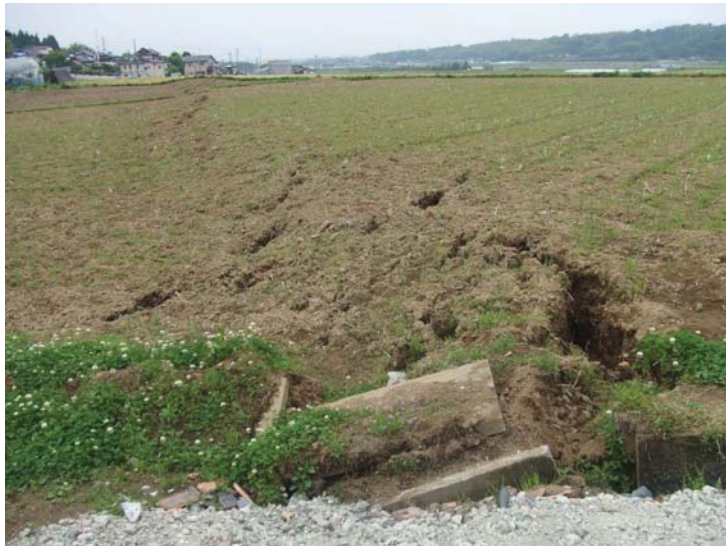
益城町上陣

### 断層

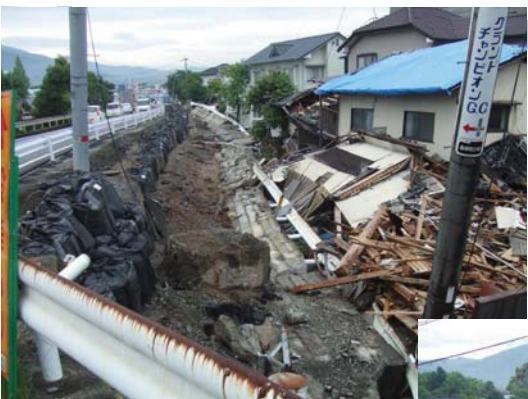
南阿蘇町瓦が波を打つ

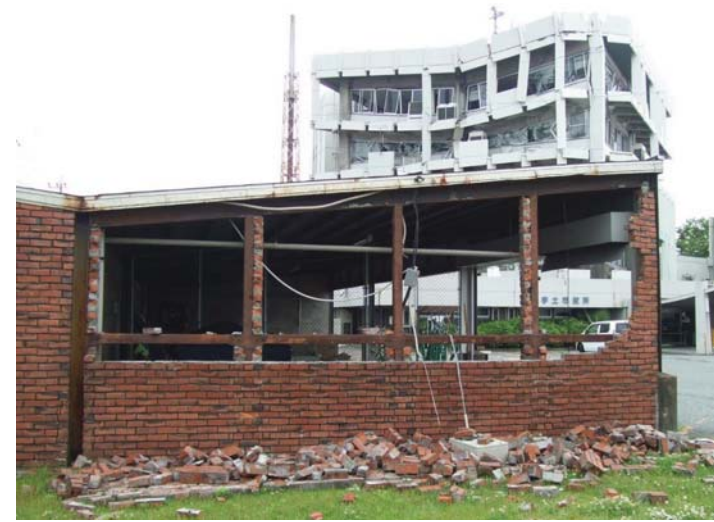
## 煉瓦壁の崩壊 宇土市役所倉庫

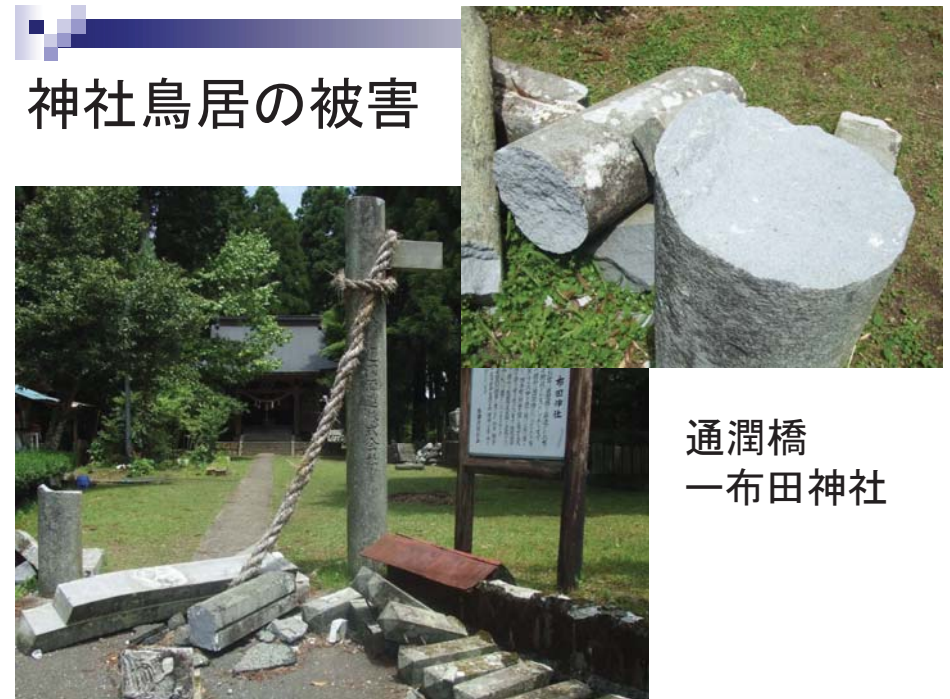
## 神社鳥居の被害
