建物の地震被災

教授 湯浅 昇

建築構造物の都市型被害と その対策 ー阪神大震災から地域と防災

速報「熊本地震被害」

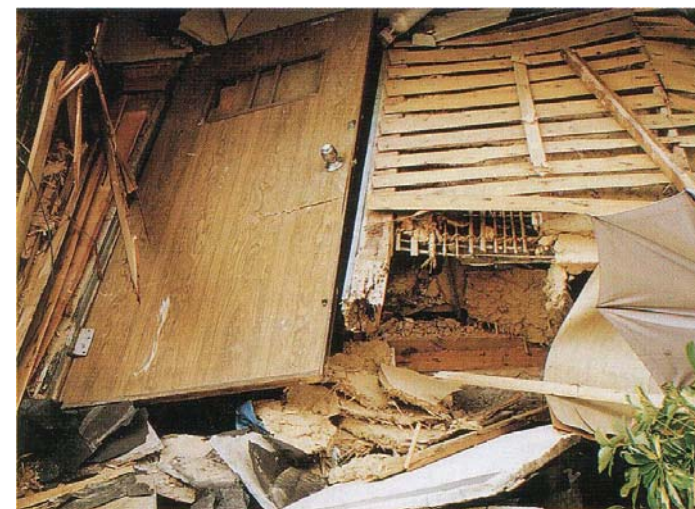
老朽化による耐力の低下

柱が腐食して根本から折れた例

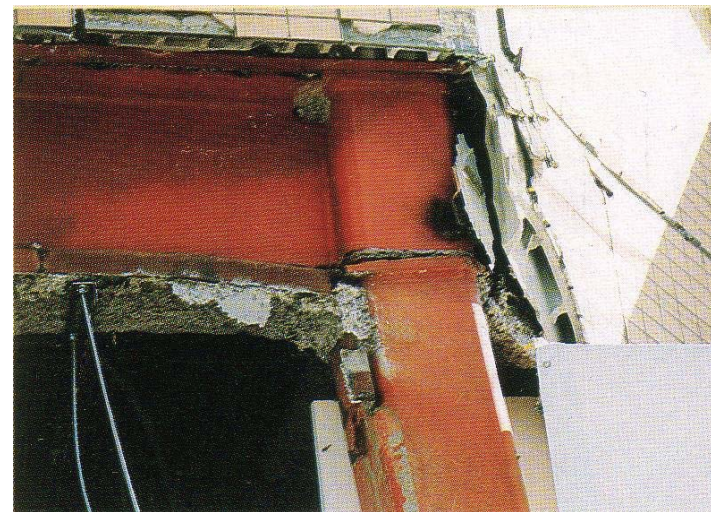
柱梁溶接部の破断

柱梁接合部の溶接破断

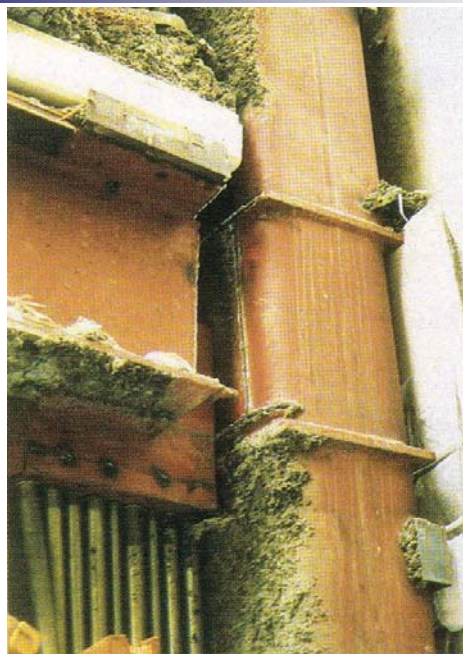
柱から梁がはずれた例

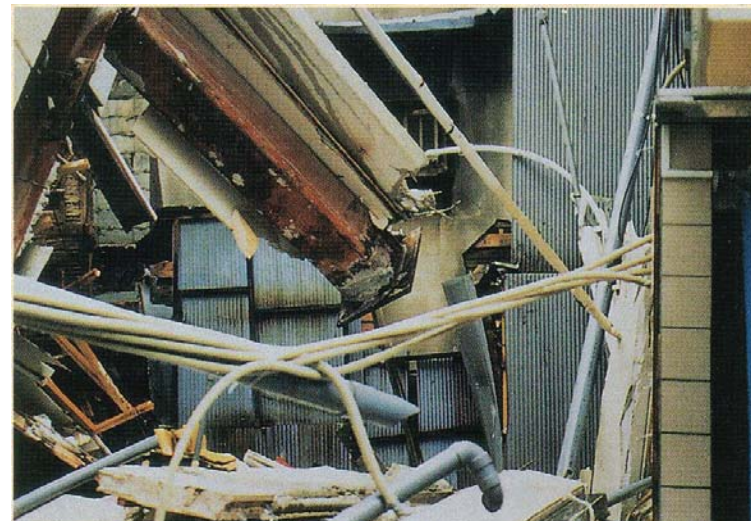
柱脚部の破壊

アンカー部の破壊により柱が抜け転倒した例

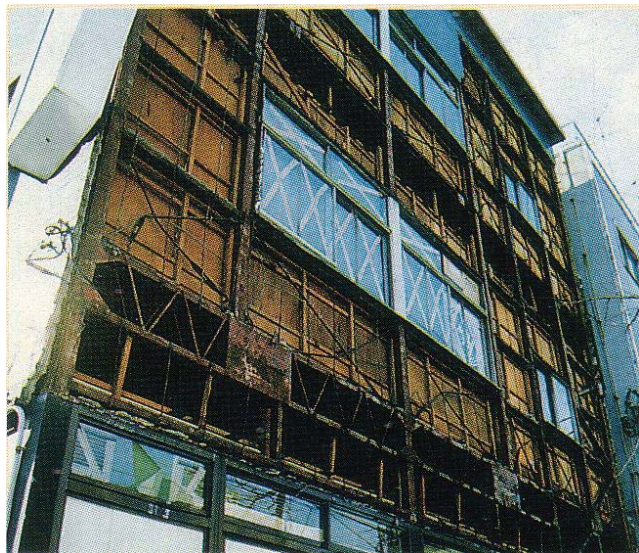
ブレースの座屈・破断

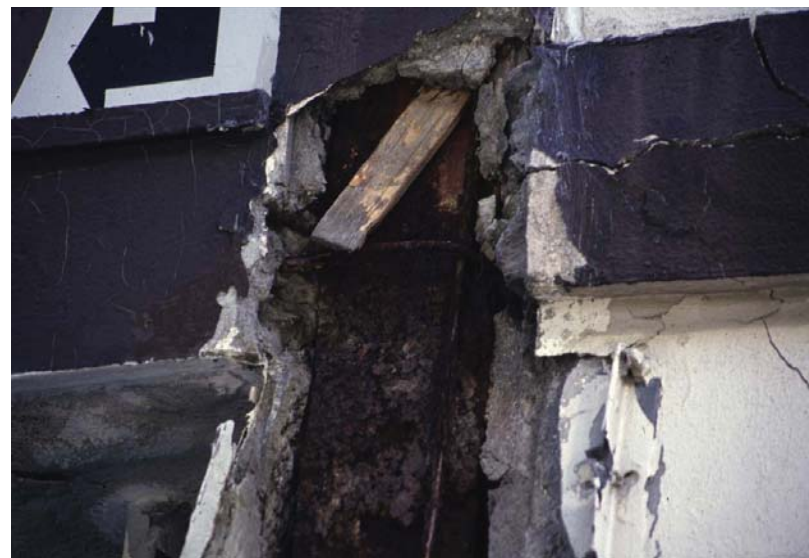
鉄骨の腐食

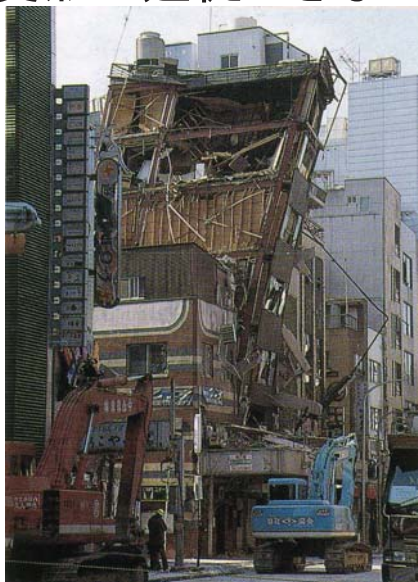
構造体の変形に追従できない外壁の剥落

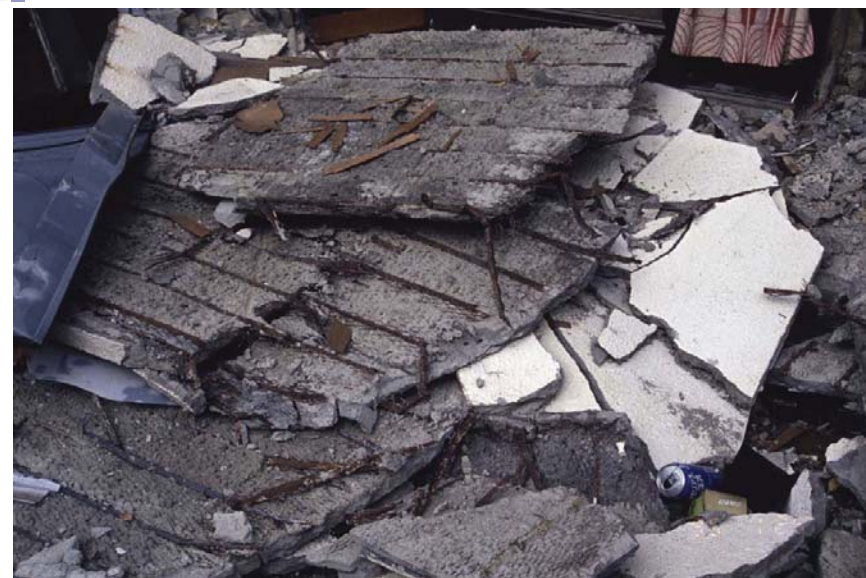
外壁を躯体に止めるラスの腐食と外壁の剥落

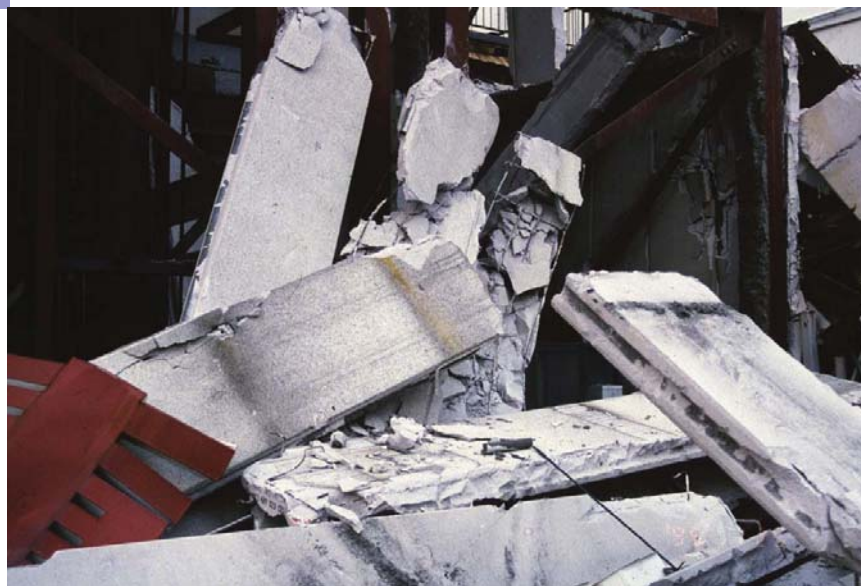
ALCパネルの落下

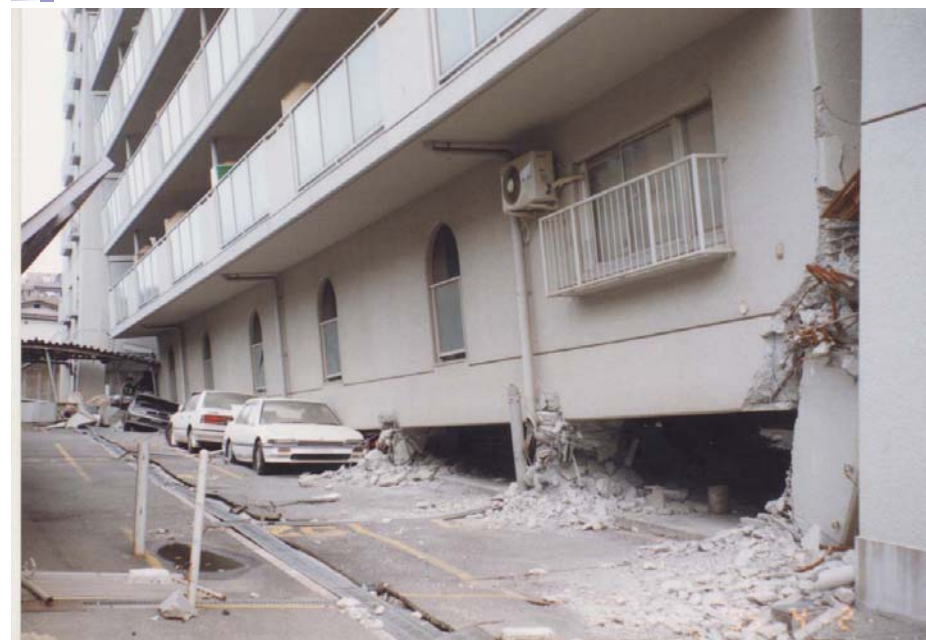
神戸地震(ピロティ2)

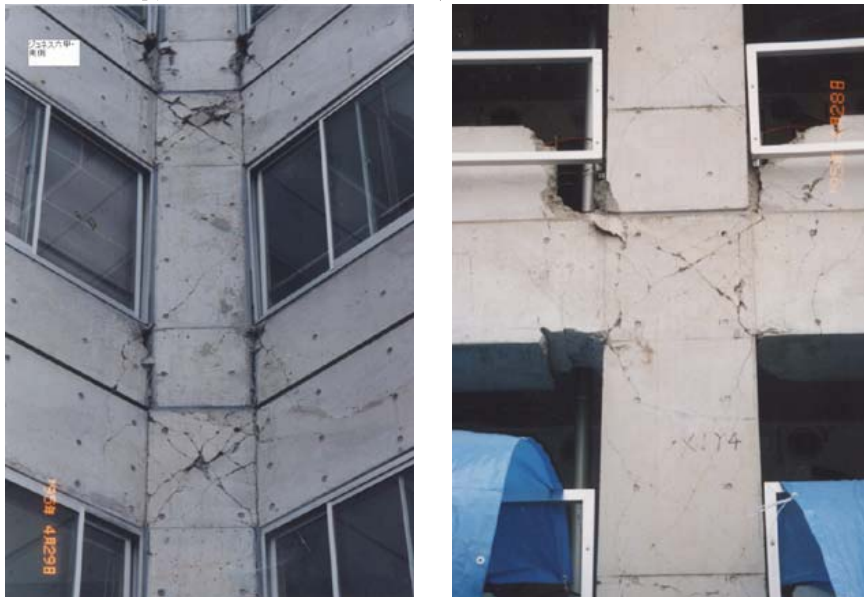
柱梁接合部の破壊

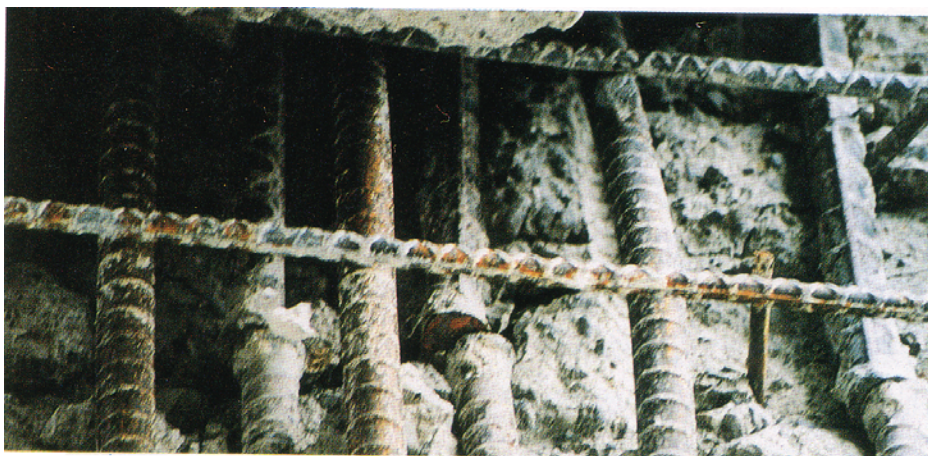
圧接部分の破断

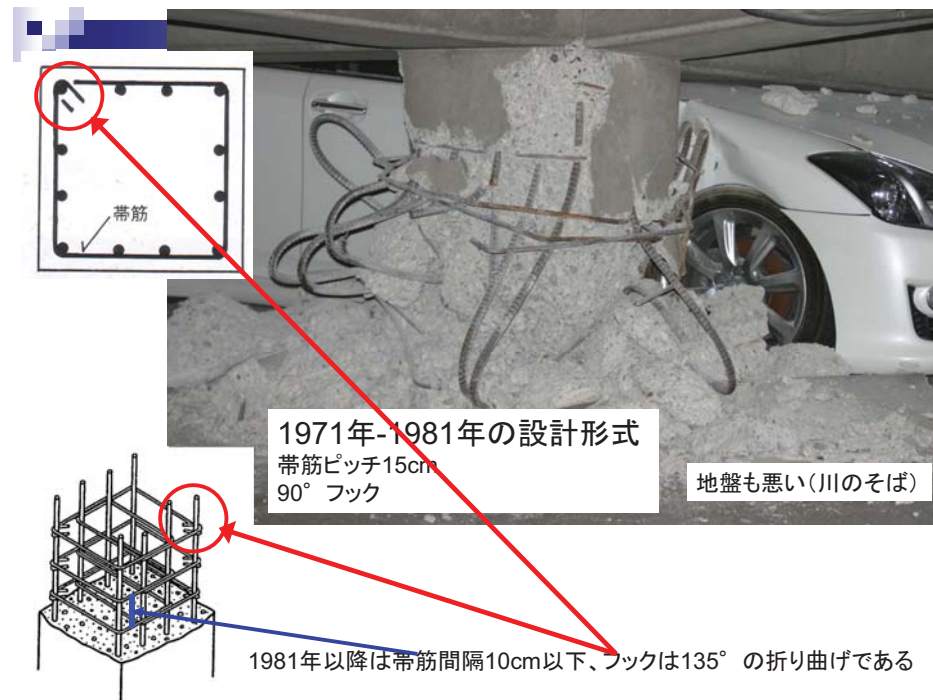
1971年-1981年の設計形式
帯筋ピッチ15cm
90° フック

地盤も悪い(川のそば)

1981年以降は帯筋間隔10cm以下、フックは135° の折り曲げである

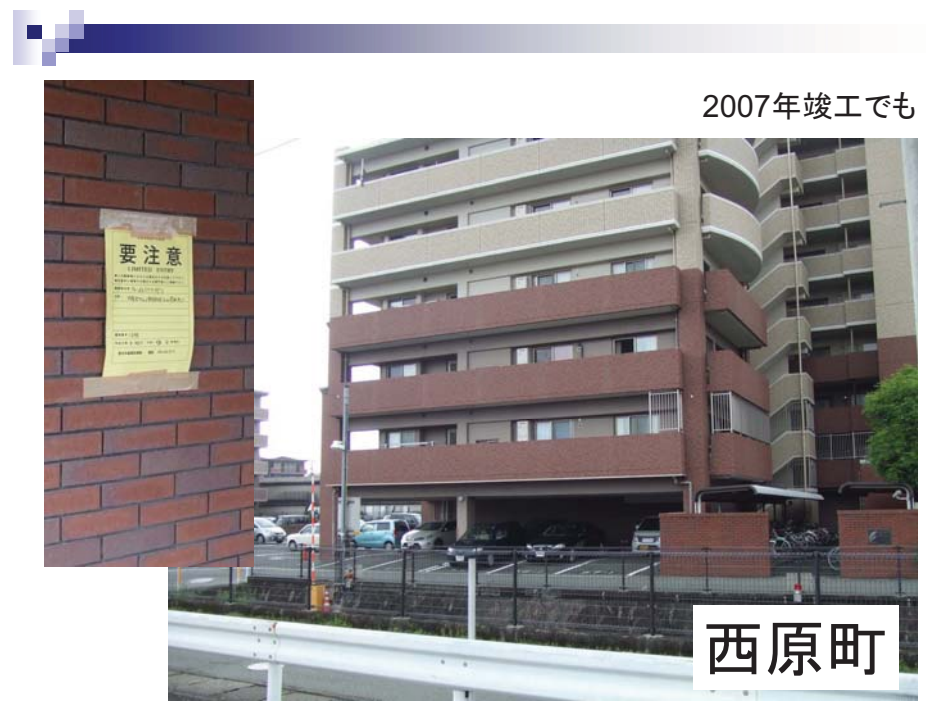
西原町

2007年竣工でも

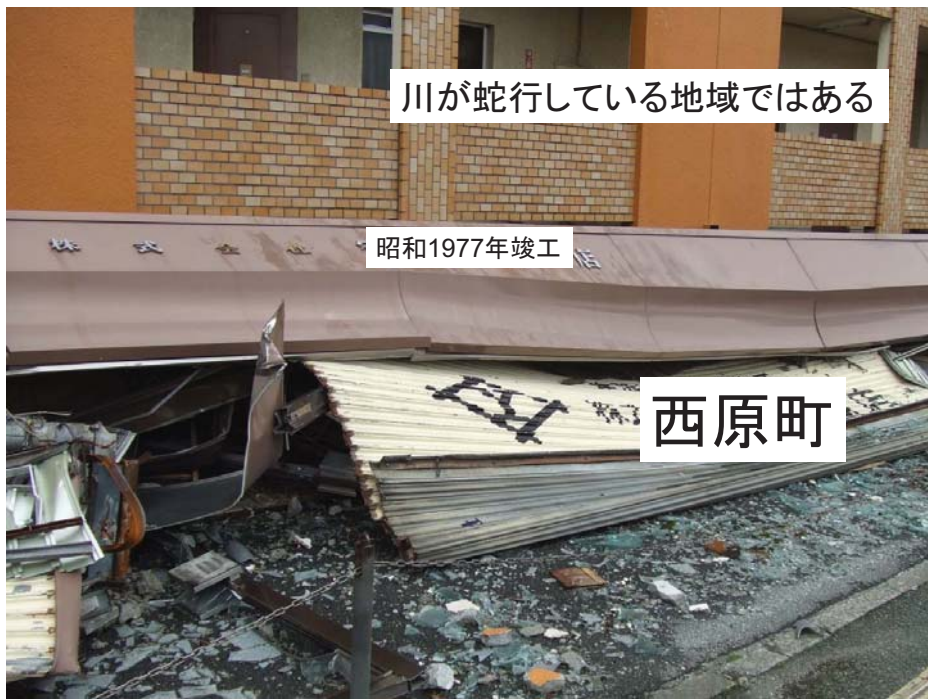
西原町

川が蛇行している地域ではある

昭和1977年竣工

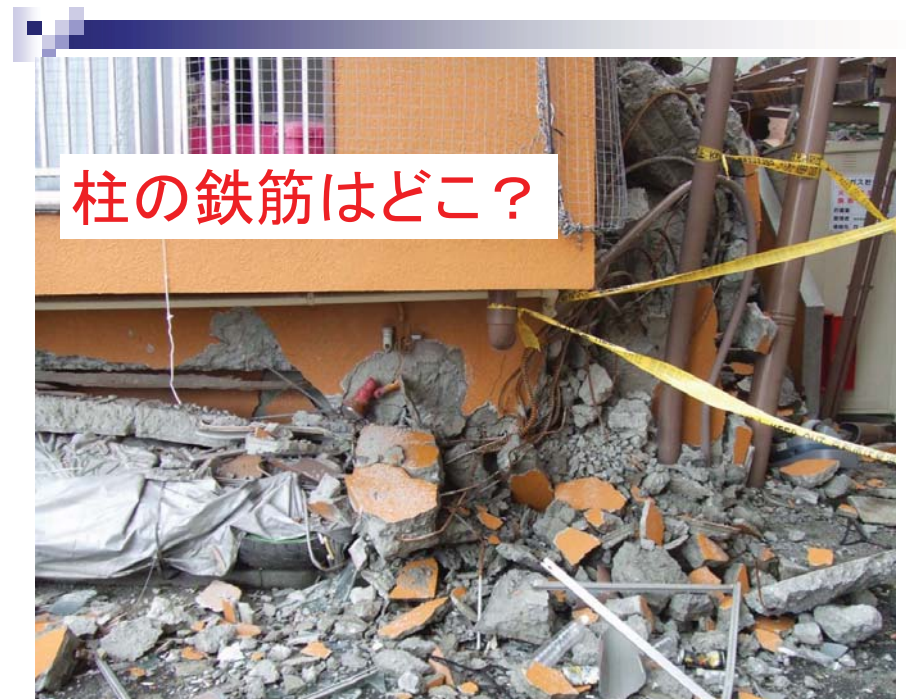
柱の鉄筋はどこ？

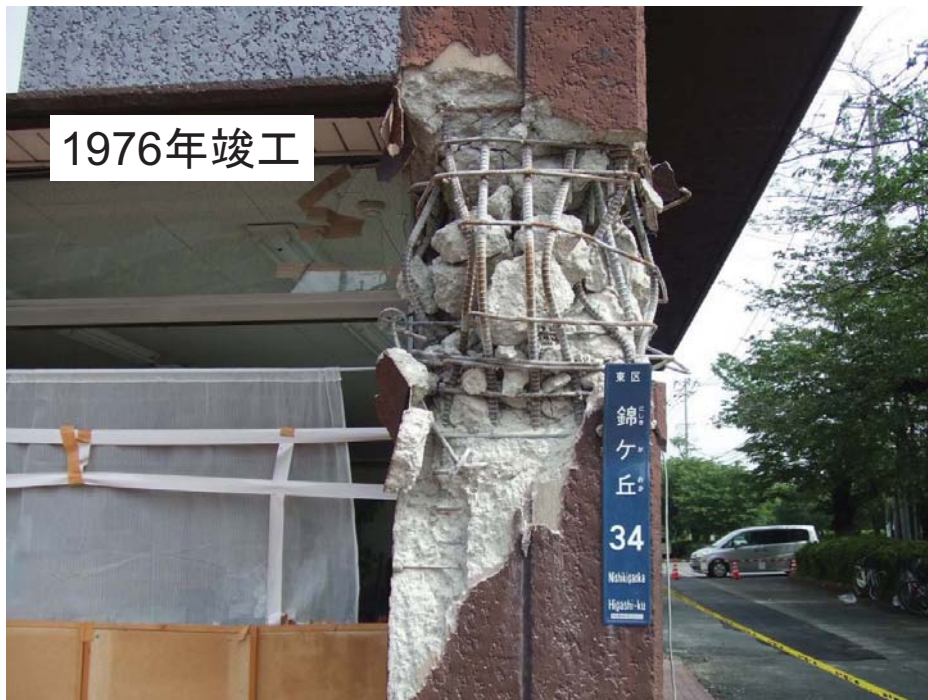
1976年竣工

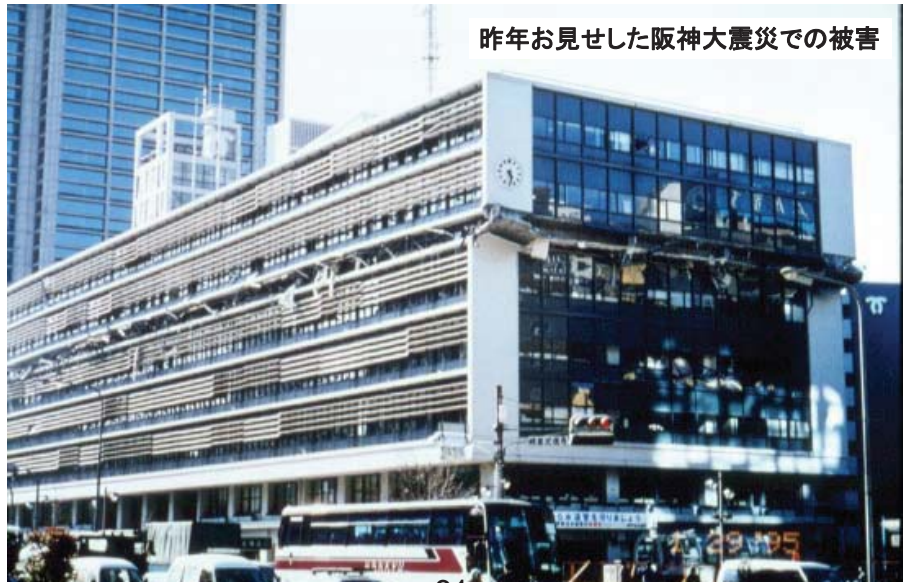
神戸市庁舎の中間層破壊

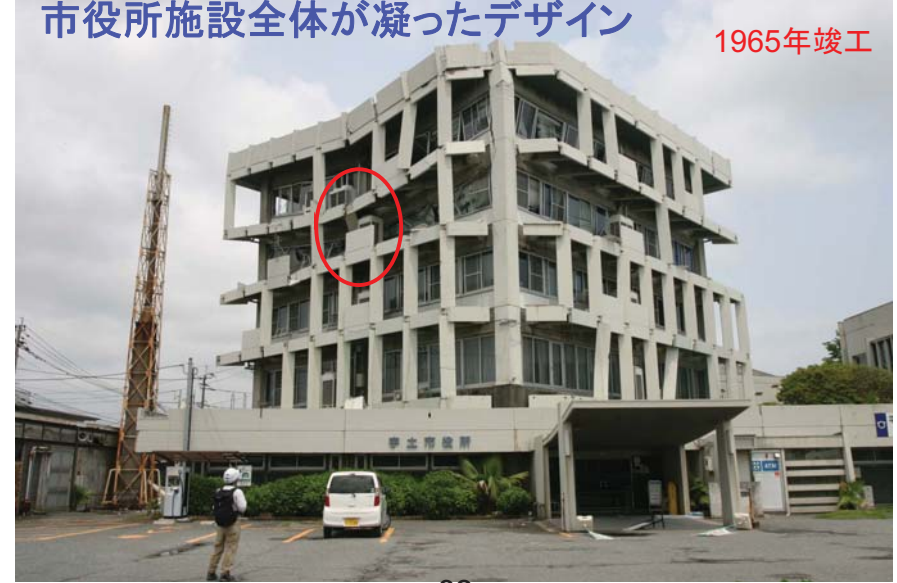
宇土市役所の崩壊

市役所施設全体が凝ったデザイン

1965年竣工

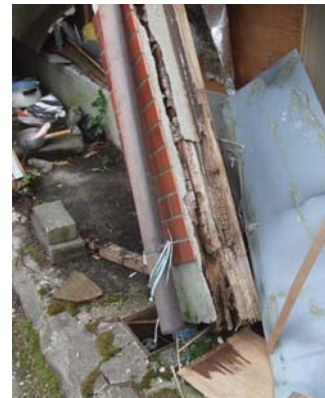
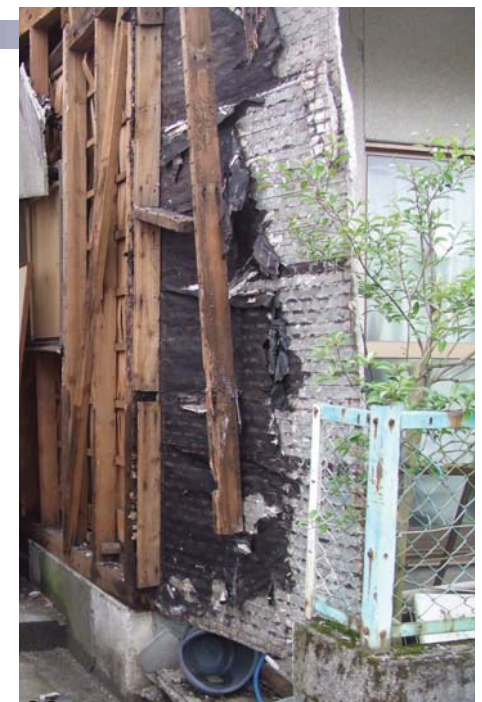
木材の腐食

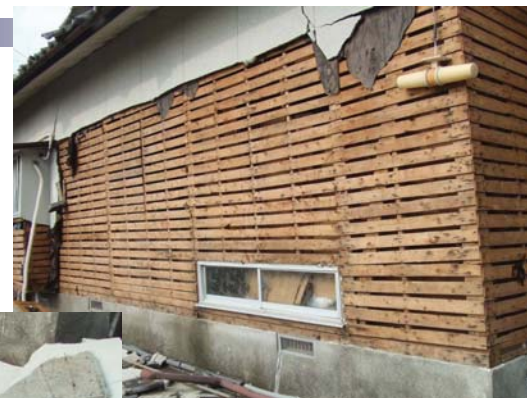
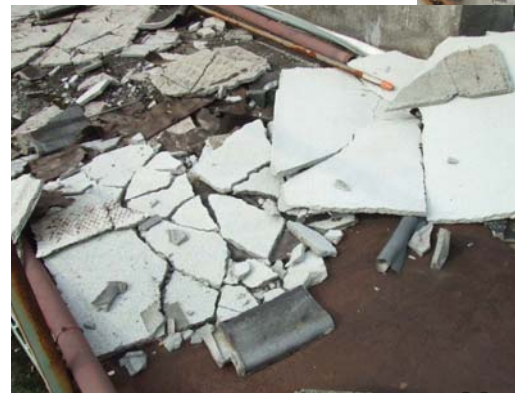
ラスモルタルの剥落
