コンクリート躯体 の長寿命化の課題 と対策

日本大学
教授 湯浅 昇

2016年度

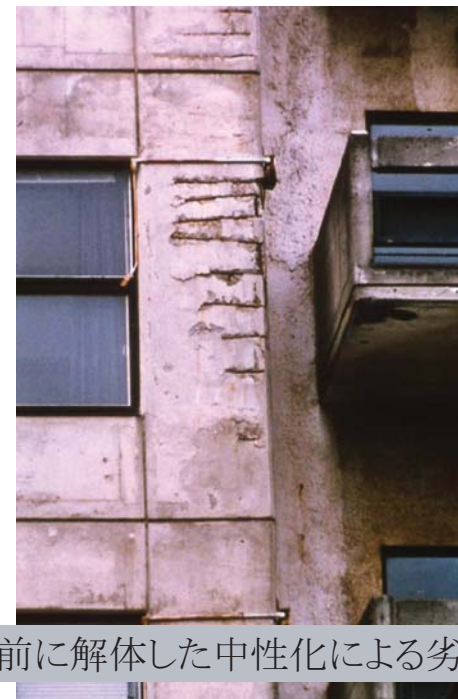
写真 20年前に解体した中性化による劣化建物

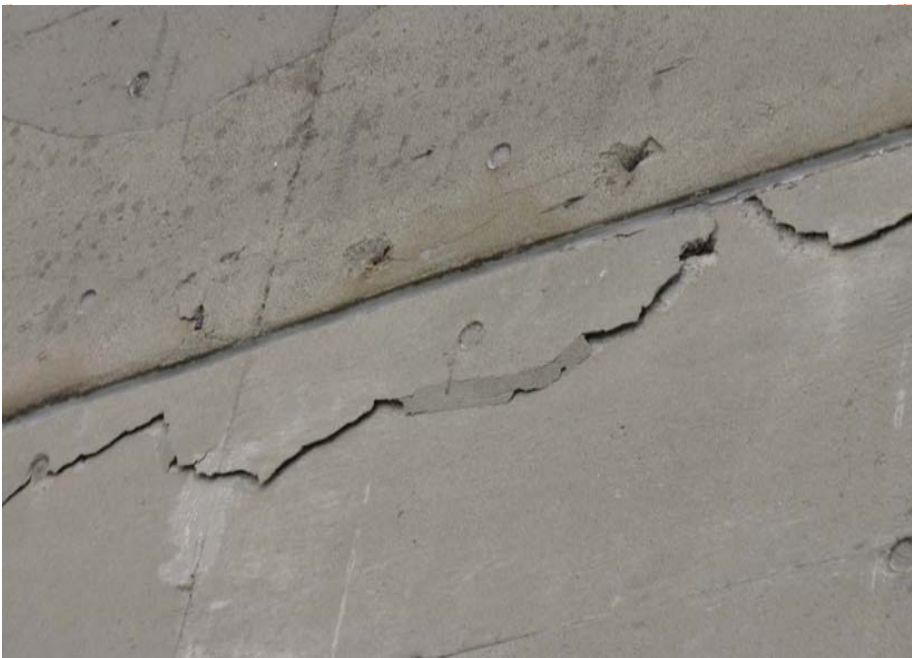
写真 鉄筋腐食に伴ってコンクリートが浮く

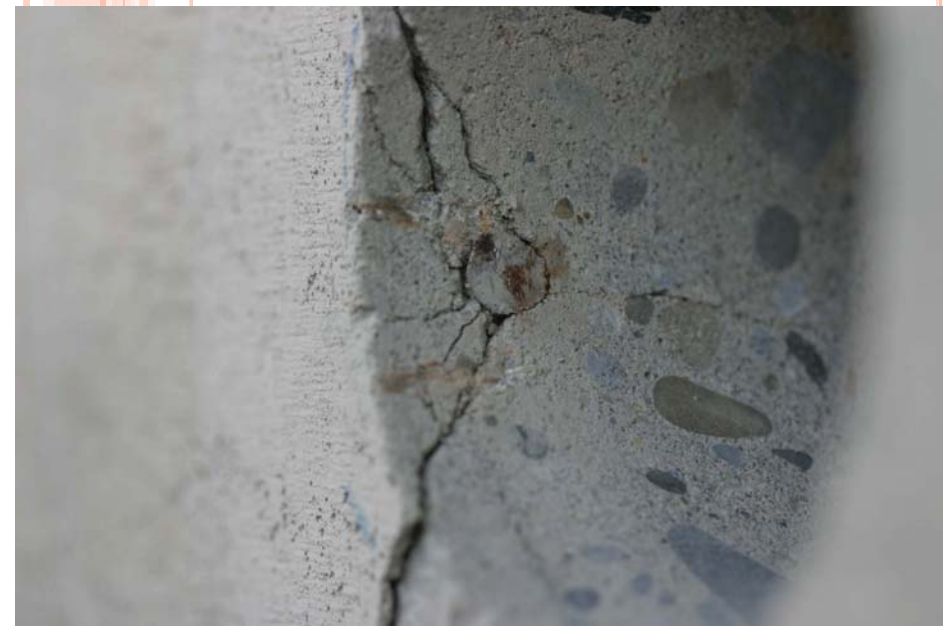
写真 コンクリートの断面(鉄筋からひびが走っているところに注目)

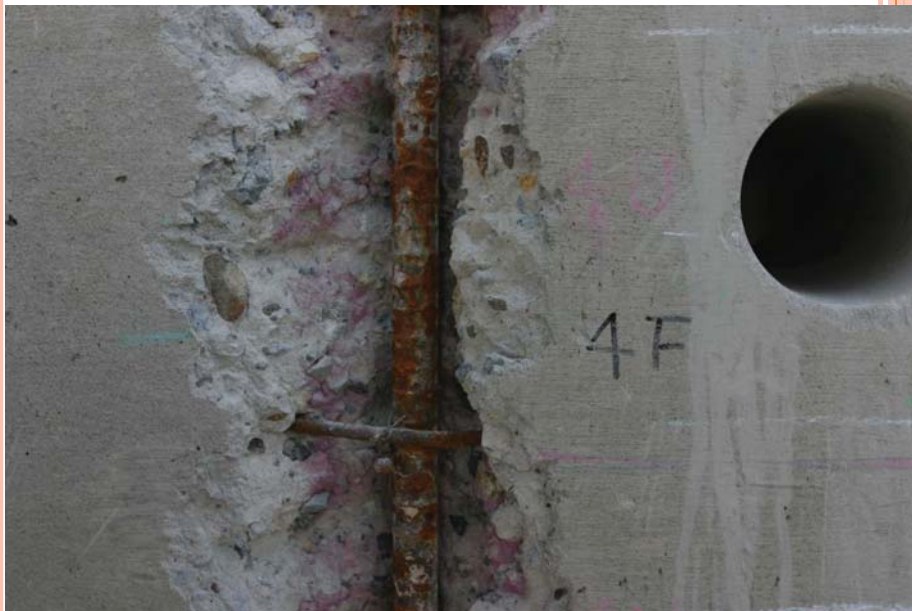
写真 打放しコンクリートのはつり調査(屋外側が屋内側よりも鉄筋の腐食が激しい)

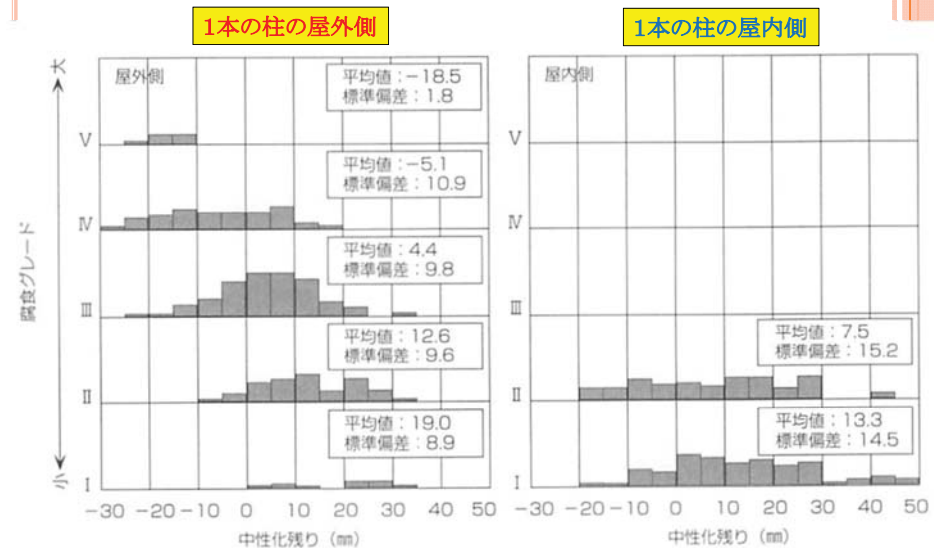
図 外側鉄筋と内側鉄筋の「中性化残りと腐食度の関係」の相違

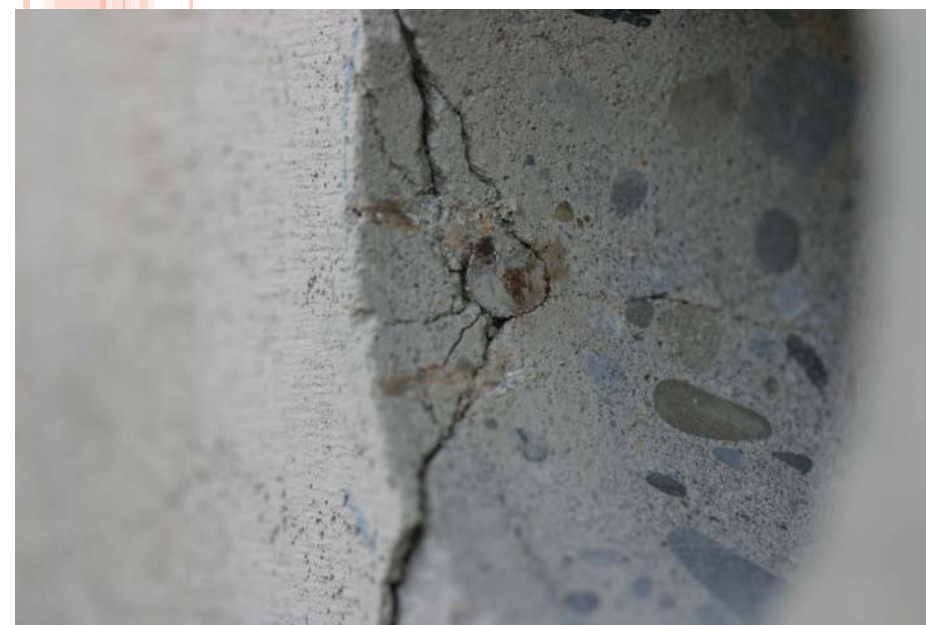
かぶりコンクリートが鉄筋の腐食時の膨張圧で押し出される

○鉄筋が腐食すると、発錆によりおよそ**2.5倍の体積膨張**が生じる。

- ここで発生する膨張圧は、写真に示すように、かぶりコンクリートを押しだす。
- その結果、コンクリートには鉄筋まで貫通するひび割れが発生する。
- 更にひび割れを通して、酸素と水は直接鉄筋に供給され、ますます腐食は進行し、いつしか剥落することになる。

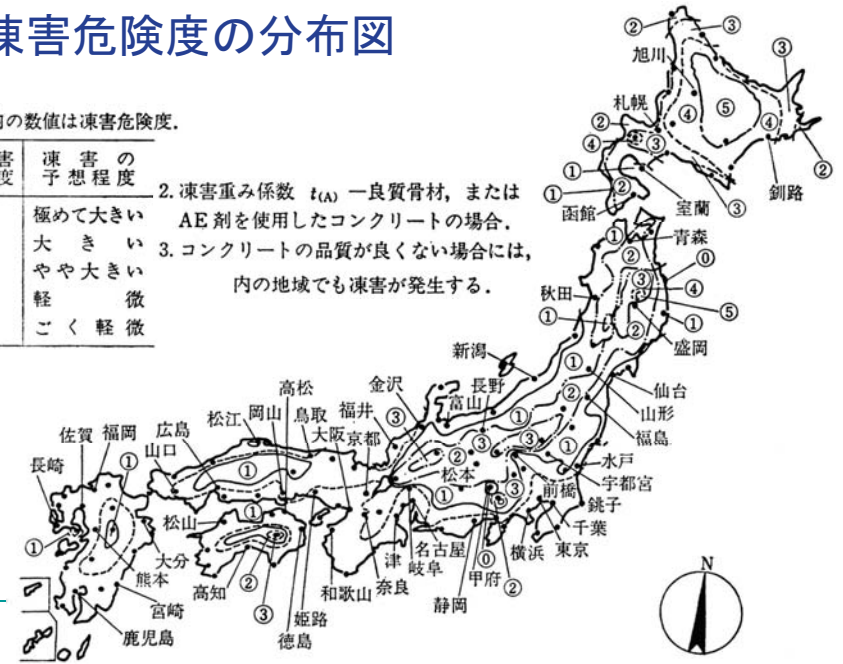
凍害を受けやすい建物部位とその原因

部位	凍害発生的主要原因
突出部	軒先、ベランダ、玄関ひさし、パラペット(笠石など)、外壁柱(はり、下屋周) 凍結剥離多い、凍結温度低い、水切り不良、材質不良 (写真3、5、8)
外壁面	集合煙筒 温度ひび割れ、凍結剥離多い
	開口部周(特に下部、窓台) パラペット周 水切り不良、結露水の凍結
	多湿室の外壁部 打継ぎ部欠陥 防水層押えの剥離によるひび割れ、
	隅角部 結露水の凍結
	隅角部 温度応力によるひび割れ、凍結温度低い (写真4)
床面	排気口の下部 結露水、凍結剥離多い
	斜め外壁 水切り不良
	防水層押え 材質不良(初期凍害も多い)、含水高い (写真6)
屋外階段	材質・施工不良、凍結剥離多い、水切り不良 (写真7)

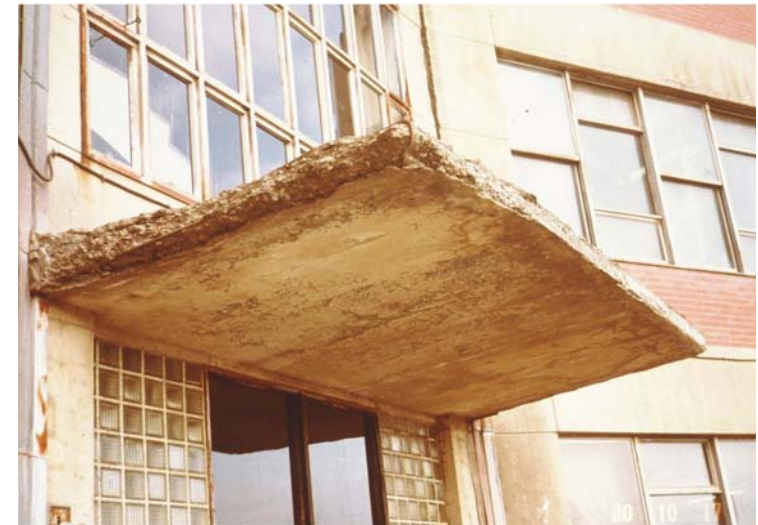
庇の凍害

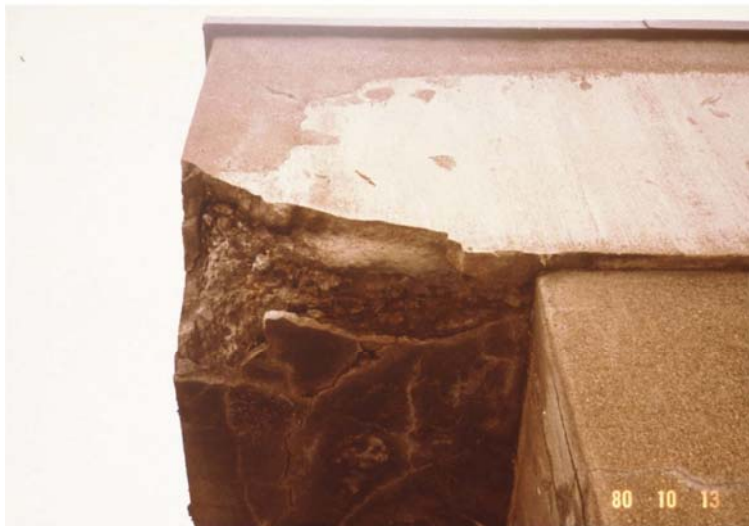
隅角部の凍害

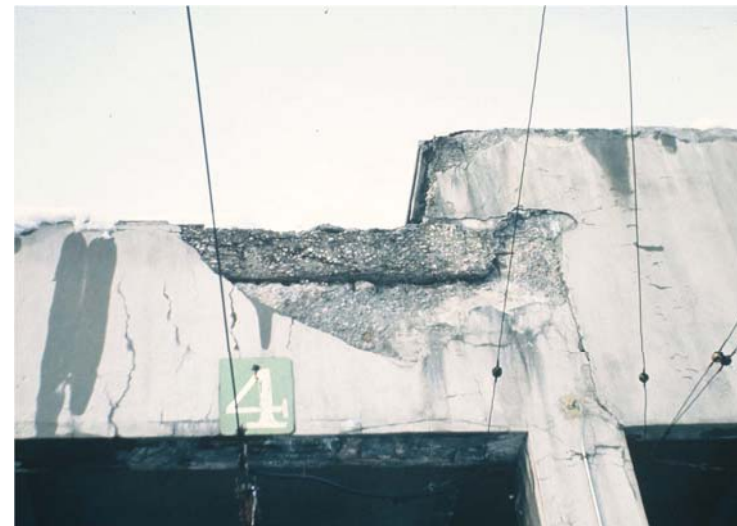
融雪水のたまりやすい場所での劣化

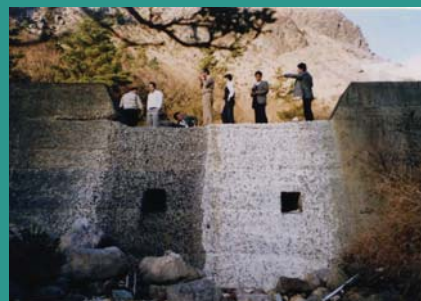
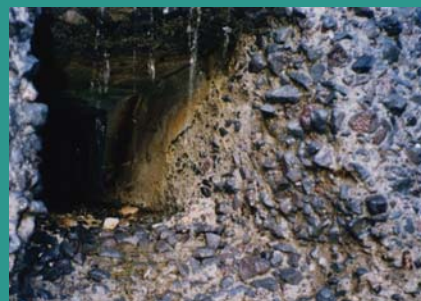
pHが3以下の強い酸性温泉地の下流に位置する砂防ダムの腐食例

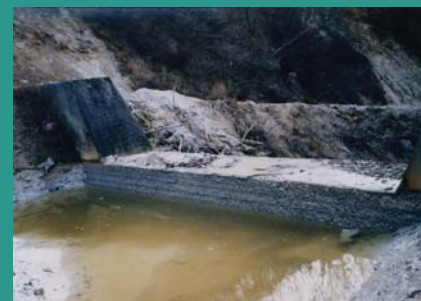
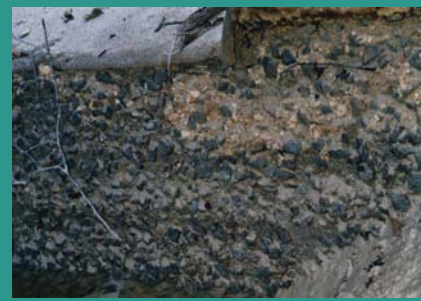
pHが3以下の強い酸性温泉地の下流に位置する砂防ダムの腐食例その2

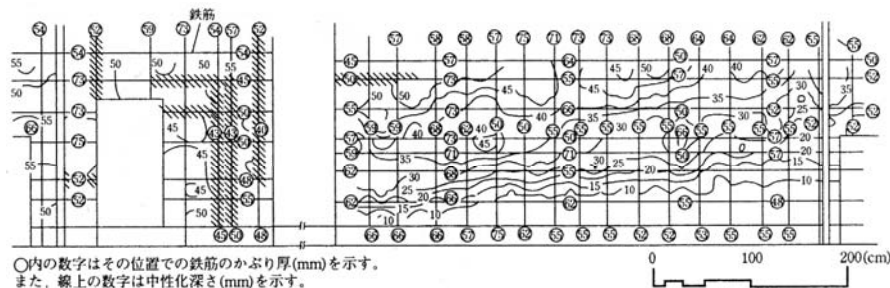
図-3 中性化深さの分布とかぶり厚（日本大学生産工学部旧10号館2階東側壁）

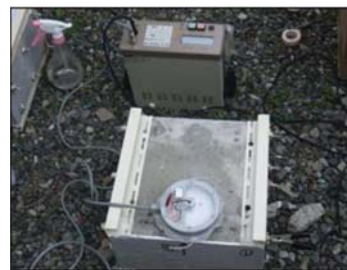
写真3 交流インピーダンス測定器

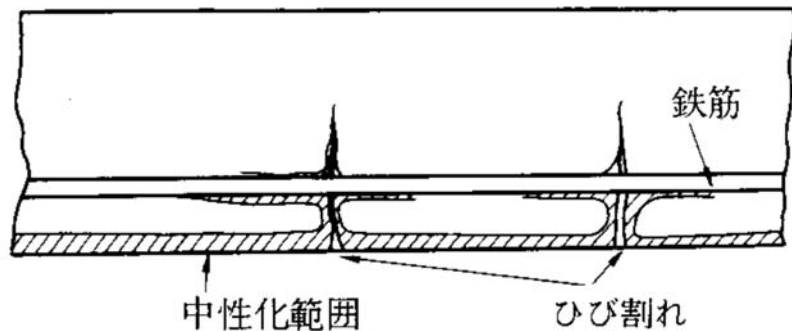
解説図-2.3.10 ひび割れによる中性化の進行

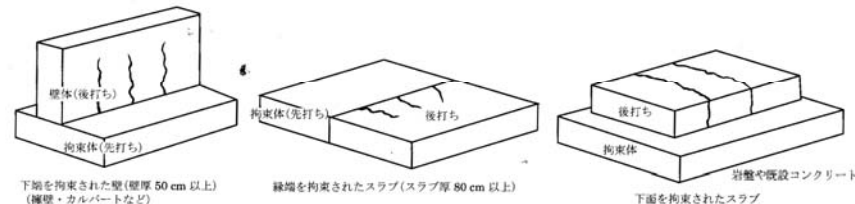
・外部拘束が主体となるひび割れ（貫通ひび割れ）

下端を拘束された壁（壁厚 50 cm 以上）
（擁壁・カルバートなど）

縁端を拘束されたスラブ（スラブ厚 80 cm 以上）

岩盤や既設コンクリート
下面を拘束されたスラブ

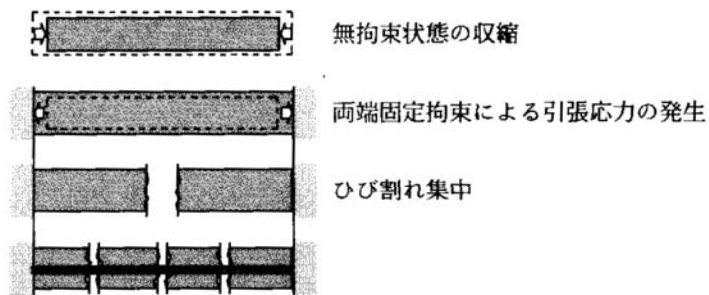
参考図-3.2.2 材齢経過時の収縮ひび割れの発生・進展メカニズム概要：梁

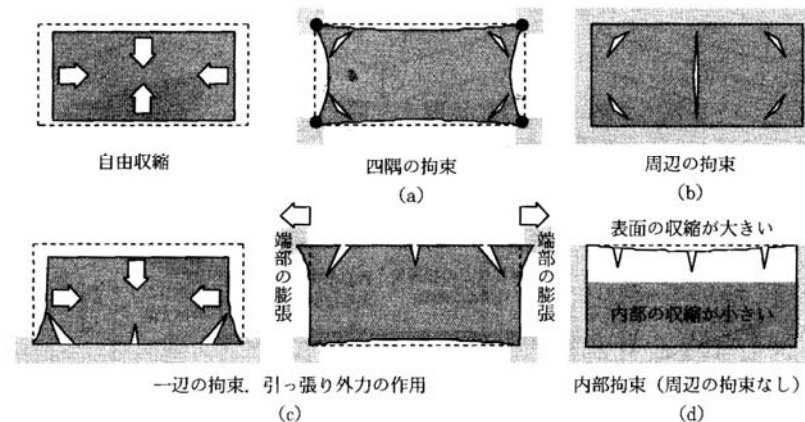
参考図-3.2.3 材齢経過時の収縮ひび割れの発生・進展メカニズム概要：スラブ, 壁, 部材断面

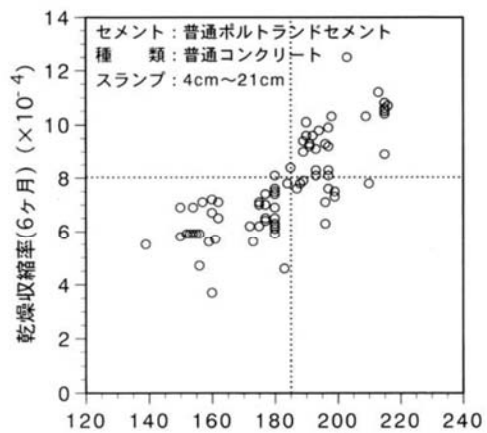
コンクリートの単位水量と乾燥収縮率

コンクリートの乾燥収縮の対策

- 単位水量の低減
(=セメントペースト量の低減=骨材量の増加)
- 収縮低減剤の使用
- 膨張材の使用
- 骨材の選択 (石灰石有利か?)
