建物の地震被災

教授 湯浅 昇

建築構造物の都市型被害と その対策 ー阪神大震災から地域と防災

速報「熊本地震被害」

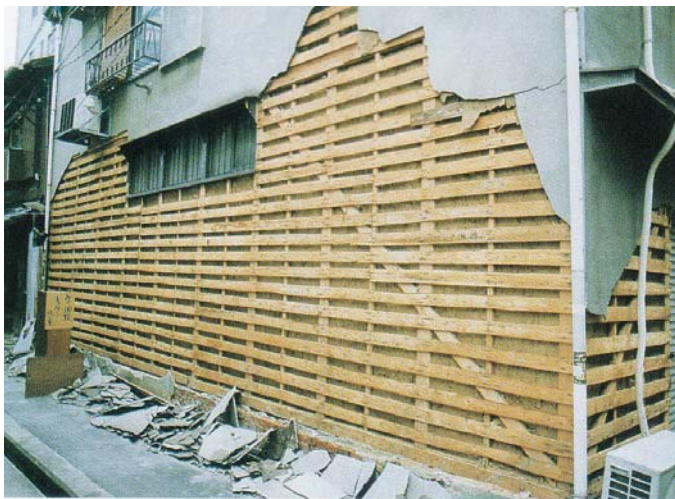
壁配置の偏り

外壁は脱落したが、筋交い・下地板が有効に機能した建物

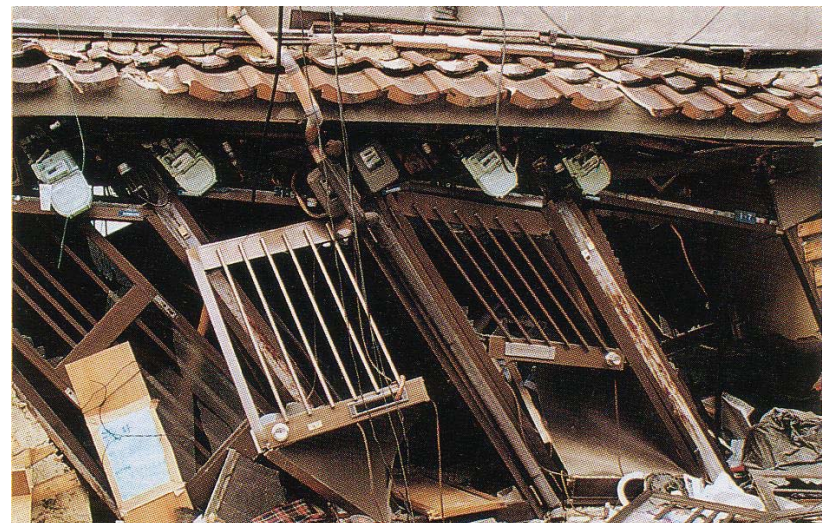
桁行方向に壁や筋交いが少なく大きな変形となった例
