# 速報「熊本地震被害」

日本大学生産工学部  
建築工学科教授  
湯浅 昇

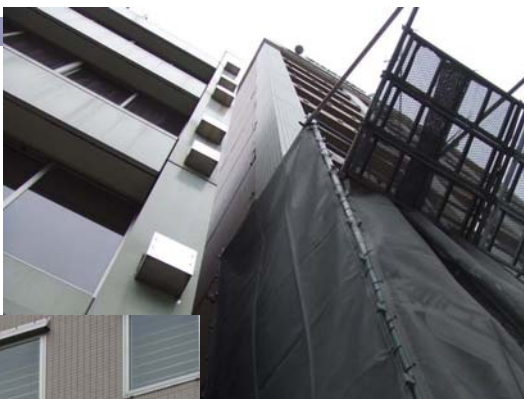
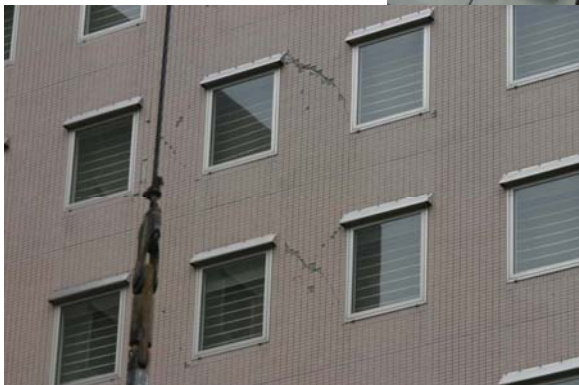
熊本市  
軽微な被害が多い中

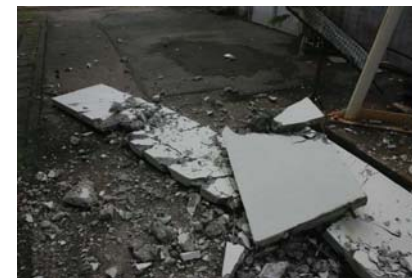
ルーバーは普通コンクリートのプレキャスト

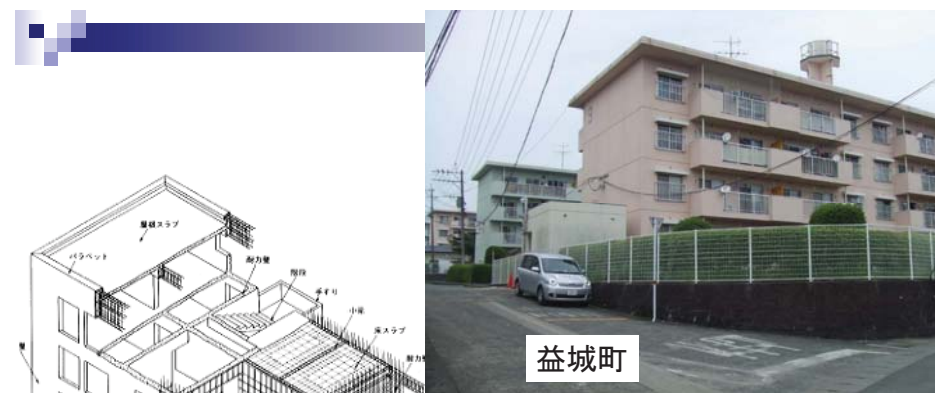
壁式構造は健全

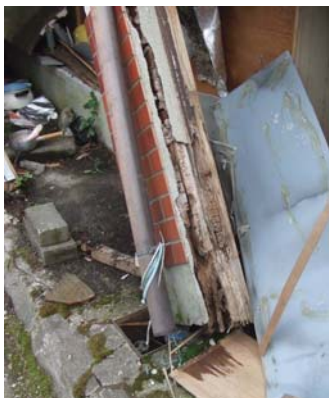
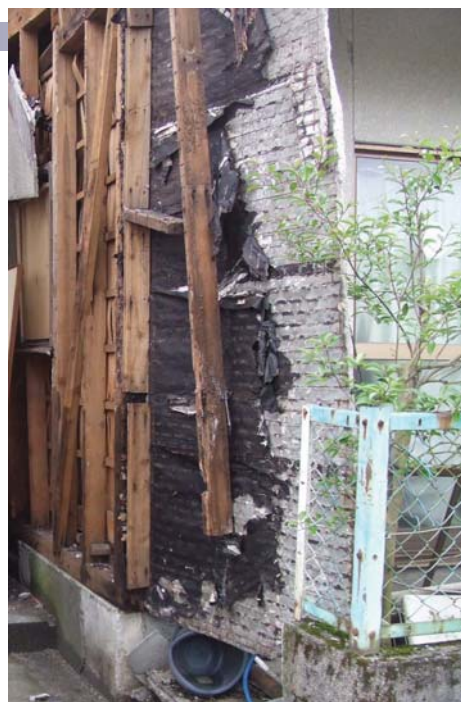
## 木材の腐食

◎地盤の近くに据えられるため腐りやすい。

↑  
ヒノキ・ヒバ・クリなどの耐久性の高い材料を使用し  
クレオソート油などの防腐剤を塗布する。

地盤面から1m以内の木材の部分には防腐・防蟻措置を施す。

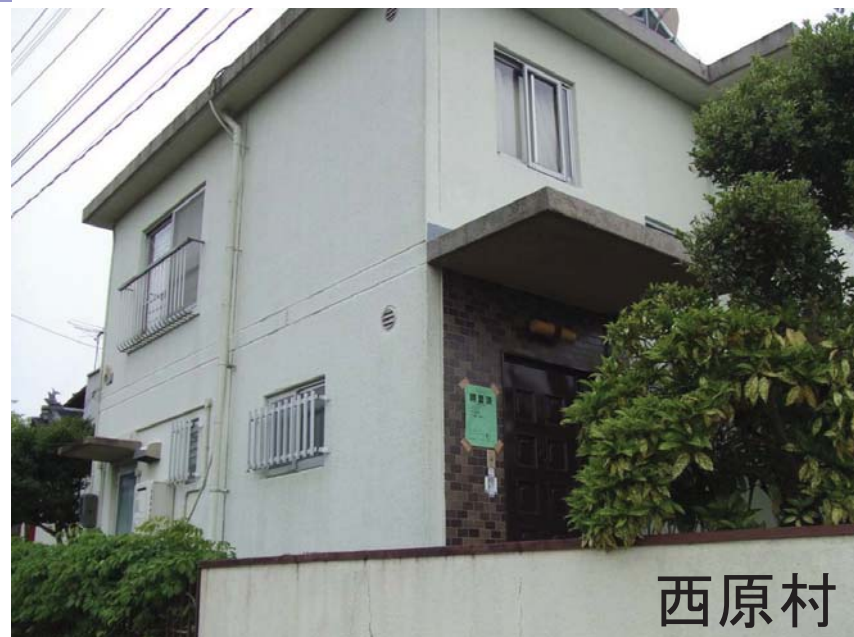
益城町では軽量鉄骨住宅の被害も

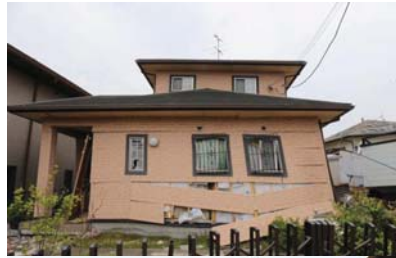
2000年以降(新しい基準)(予測)での全壊例

基礎はベタ基礎  
筋交いに金物もある  
外壁施工方法も2000年以降

ただし、  
南側の壁量が少ないことが予想される  
(力が集中する1階2階の隅に開口部→  
そこに向かって傾いている)

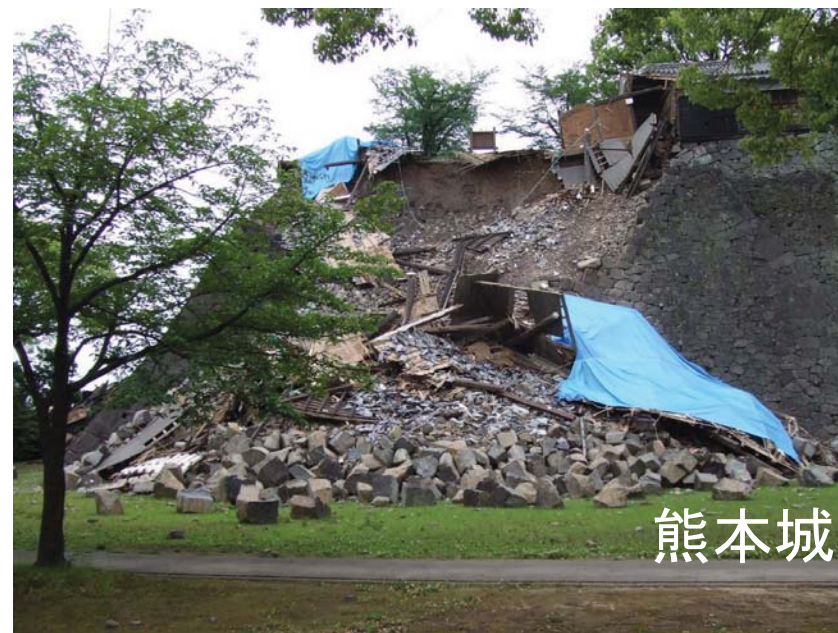
熊本城

# 塀・石垣の崩壊
