建物の地震被災

教授 湯浅 昇

建築構造物の都市型被害と その対策 ー阪神大震災から地域と防災

速報「熊本地震被害」

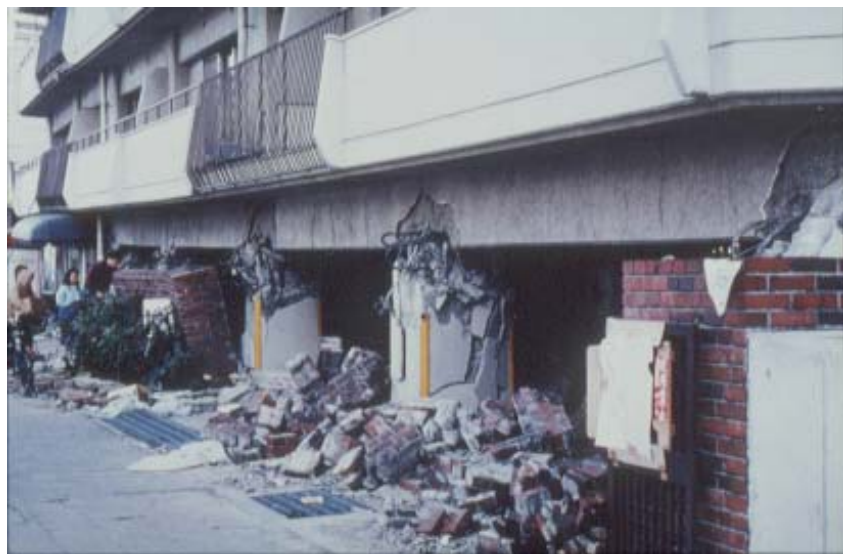
ピロティの被害

ピロティ形式の崩壊

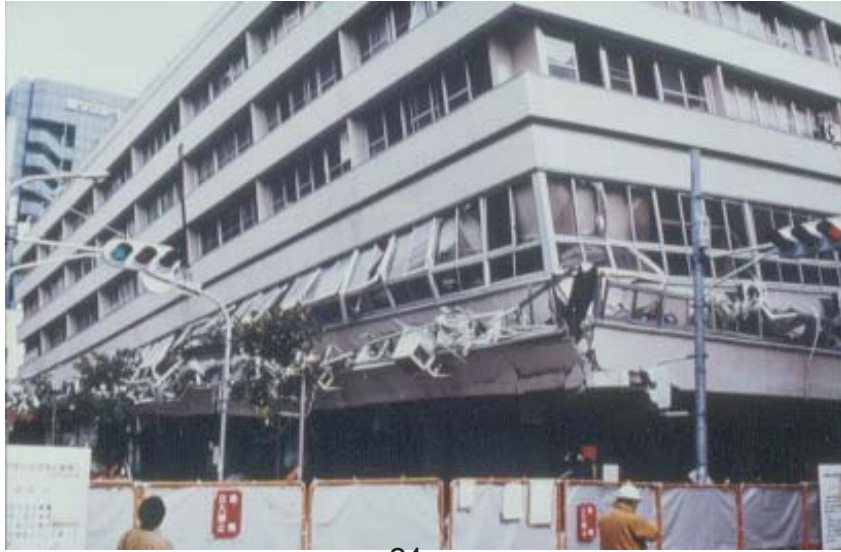
中高層建物の中間層の崩壊

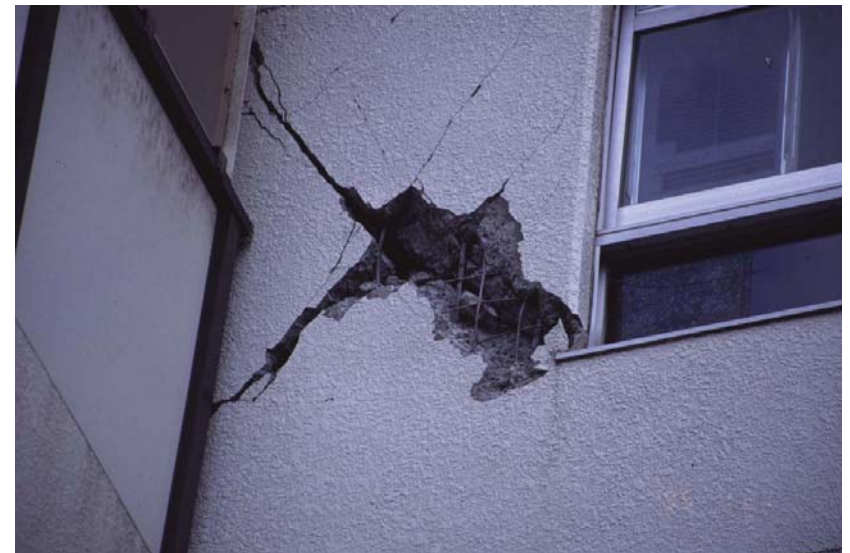
袖壁のせん断

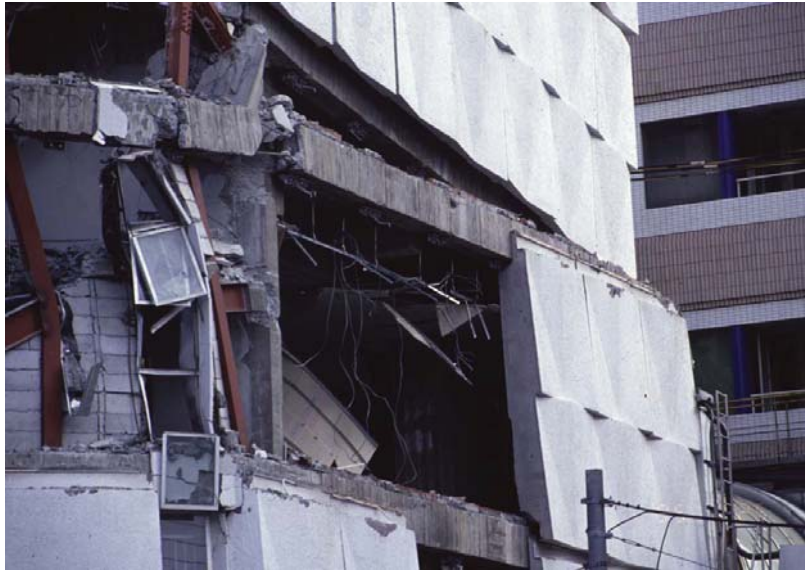
PCカーテンウォールの落下

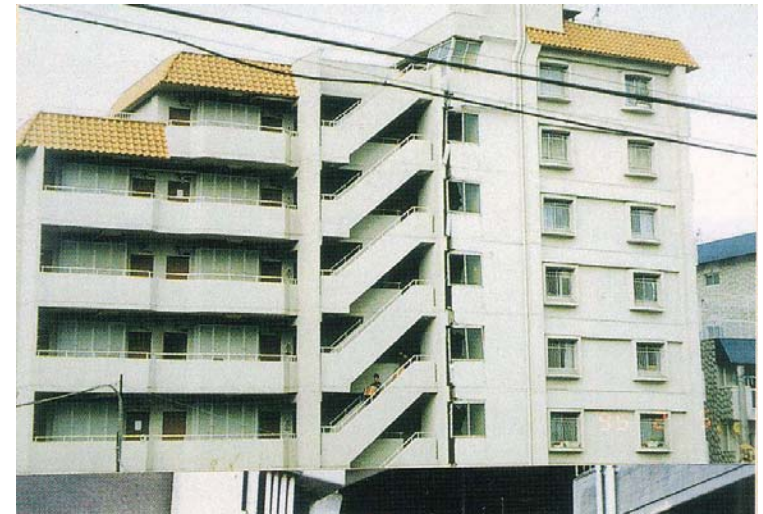
エキスパンションジョイントや渡り廊下の被害

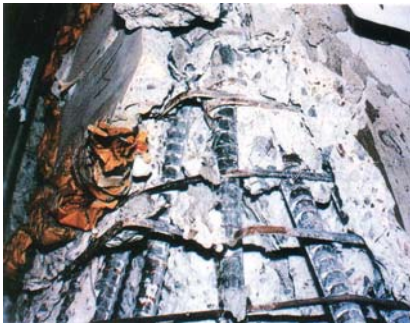
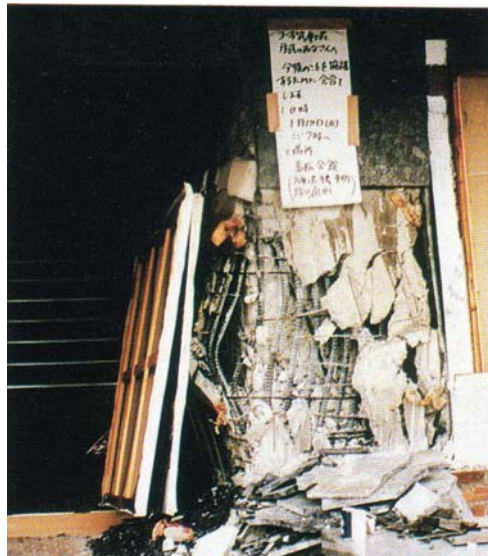
帯筋定着法に問題があった事例

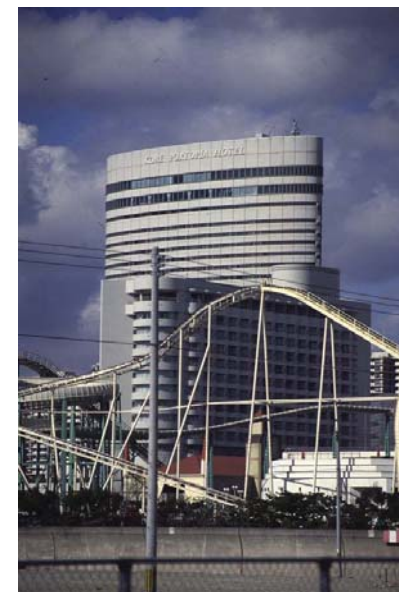
ポートアイランド

液状化により被害にあったポートアイランドにおいても
建設まもない建物は、ライフラインが寸断されるが、被害が小さい。

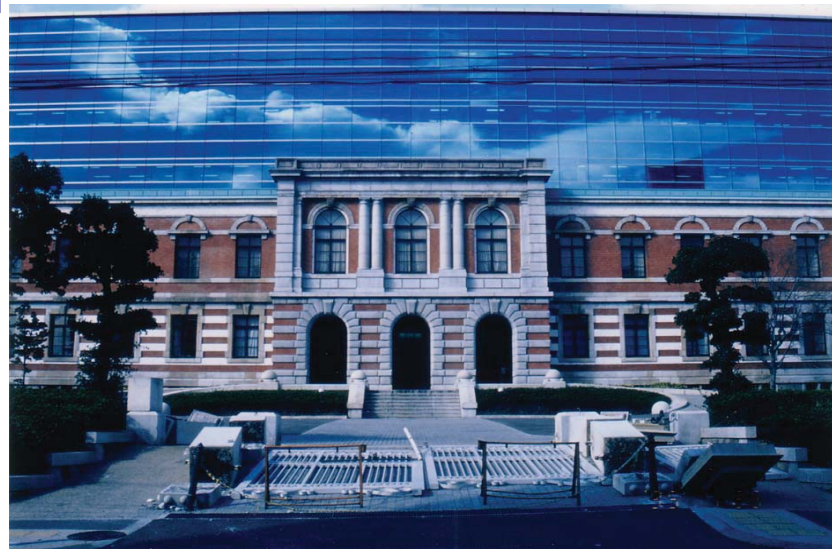
歴史的建造物のリニューアル(近年のガラスのカーテンウォールは被害がほとんどなかった)

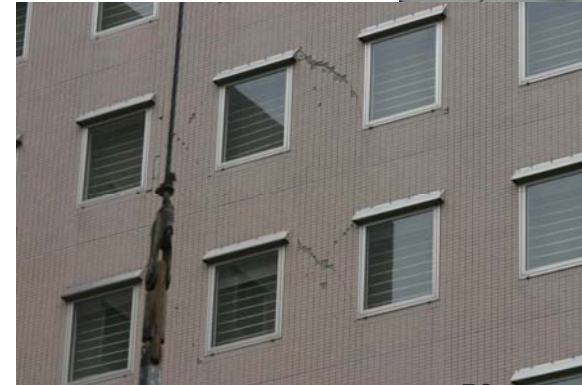
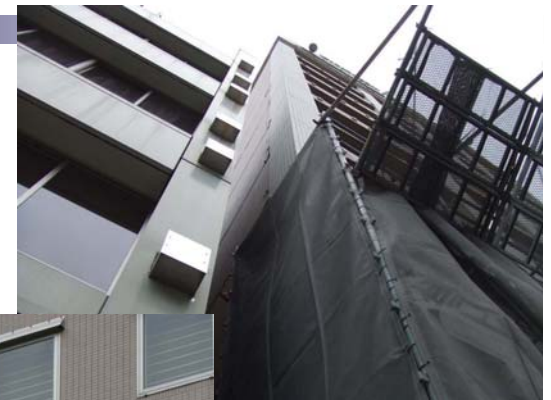
熊本市
軽微な被害が多い中

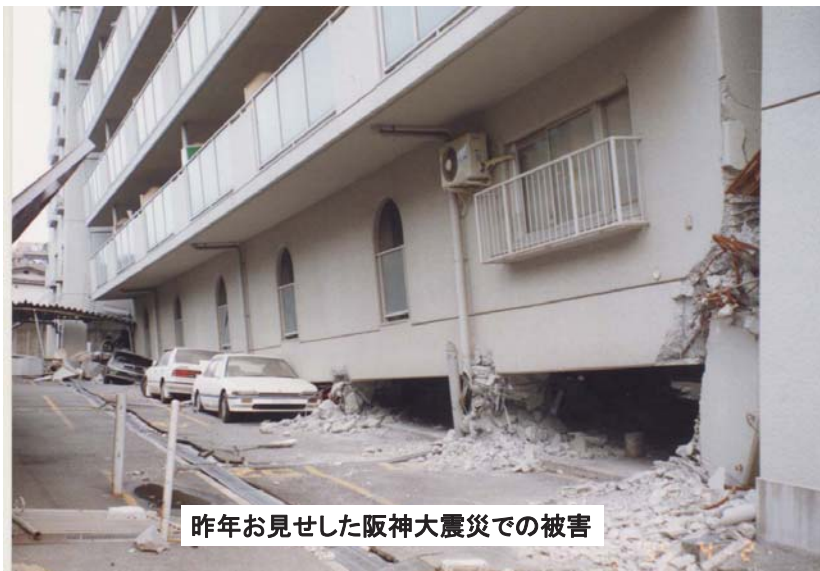
ピロティ形式の崩壊

昨年お見せした阪神大震災での被害

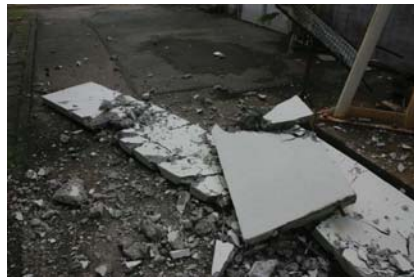
ルーラーは普通コンクリートのプレキャスト

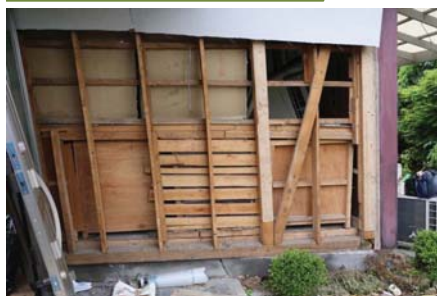
⇨非常に古いまたは、古い基準の建物の一面

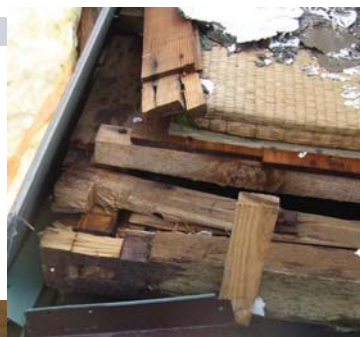
土台ほぞの崩壊

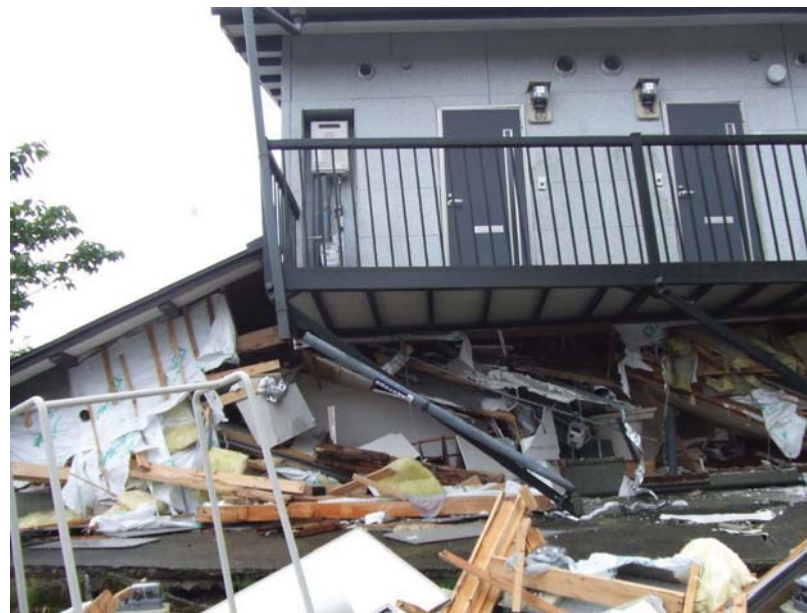
東海大学周辺の学生アパートの1階崩壊

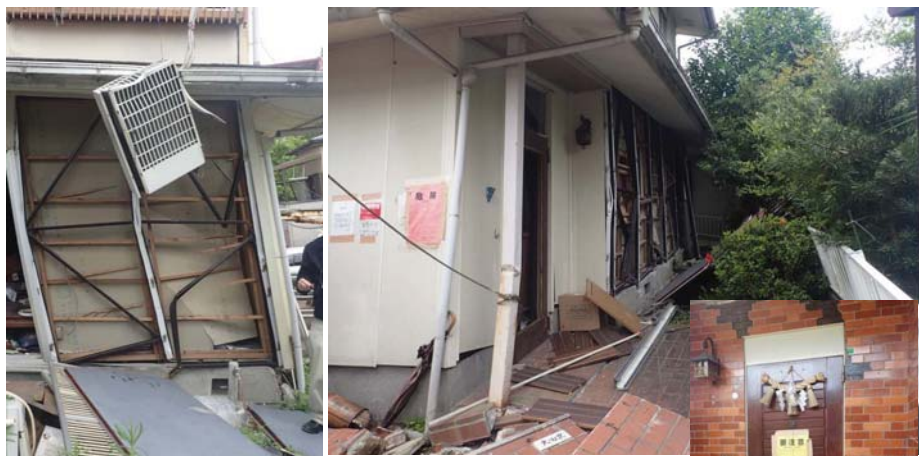
益城町では軽量鉄骨住宅の被害も

住民への聞き取り結果
築37年の軽量鉄骨住宅

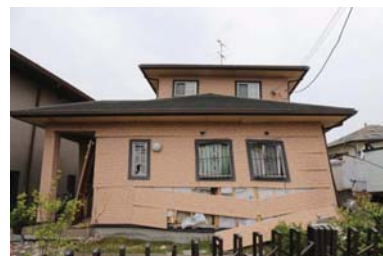
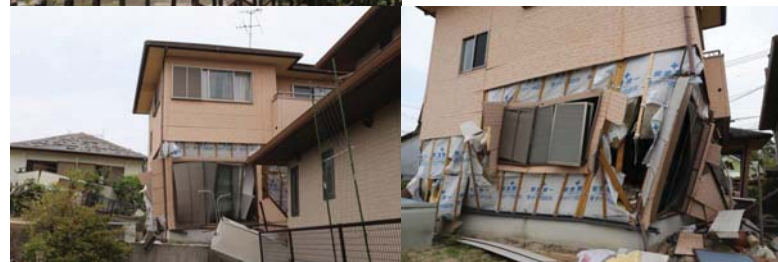
2000年以降(新しい基準)(予測)での全壊例

基礎はベタ基礎
筋交いに金物もある
外壁施工方法も2000年以降

ただし、
南側の壁量が少ないことが予想される
(力が集中する1階2階の隅に開口部→
そこに向かって傾いている)

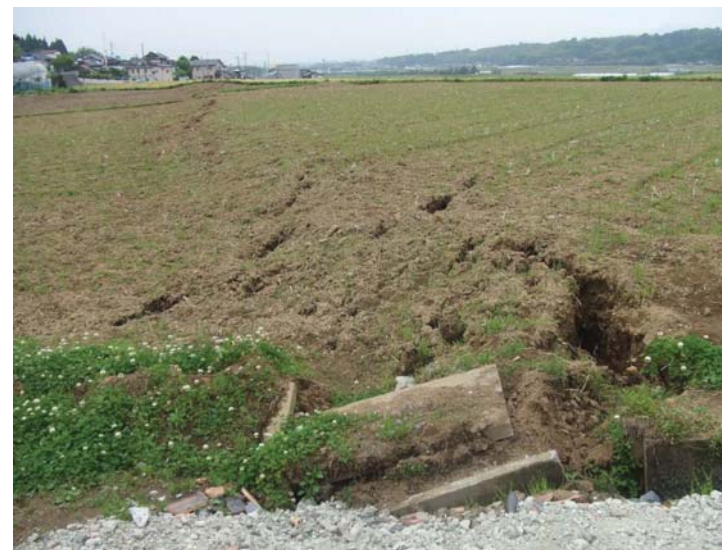
益城町上陣

断層

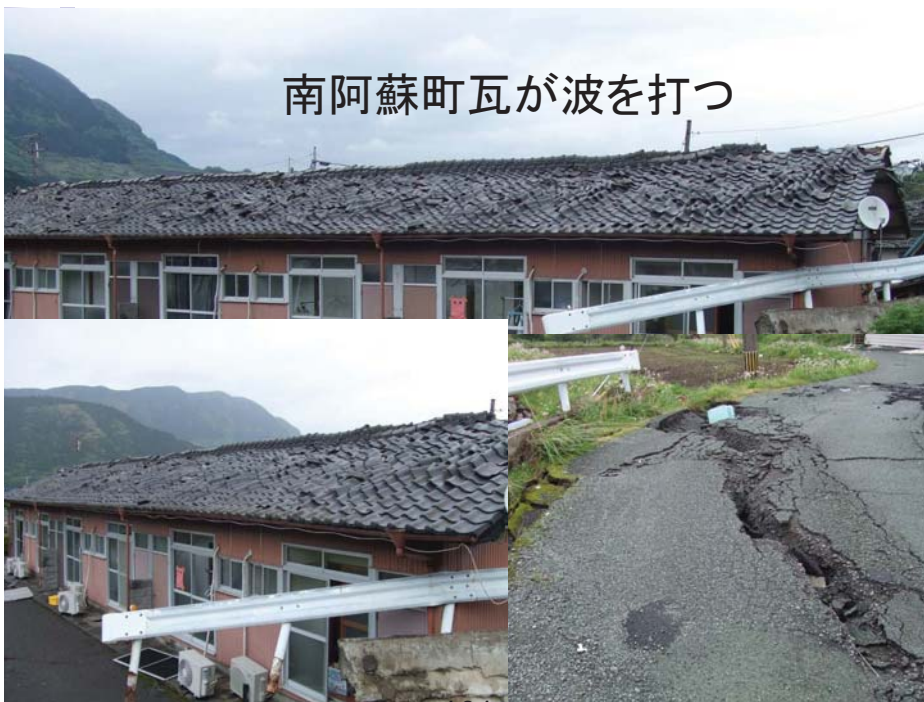
南阿蘇町瓦が波を打つ

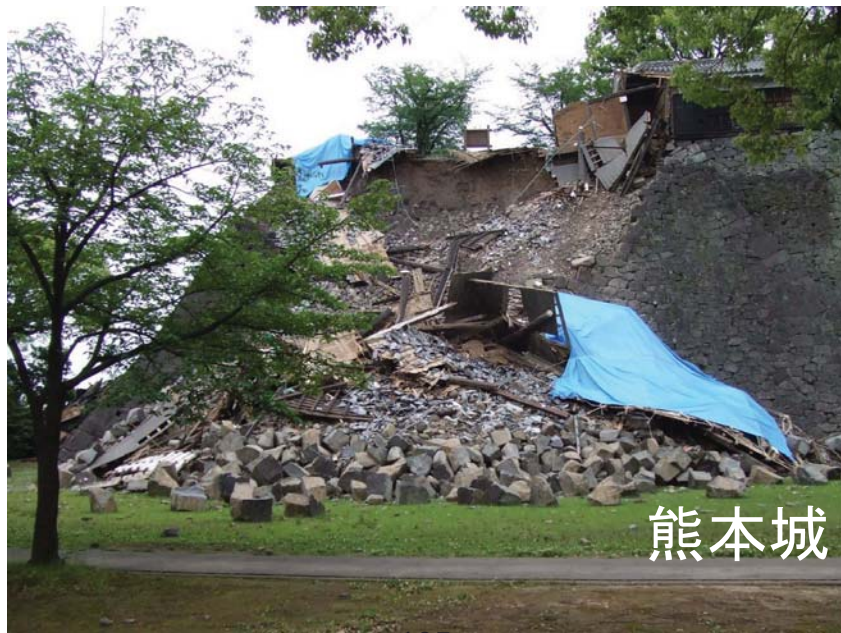
熊本城

塀・石垣の崩壊

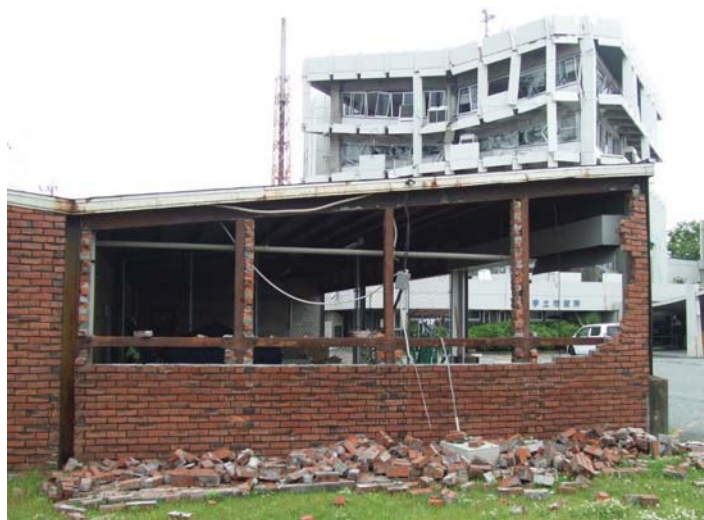
煉瓦壁の崩壊 宇土市役所倉庫

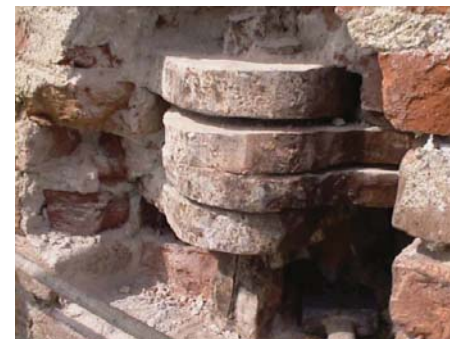
補強位置

ヴィコフォルテ教会堂の補強

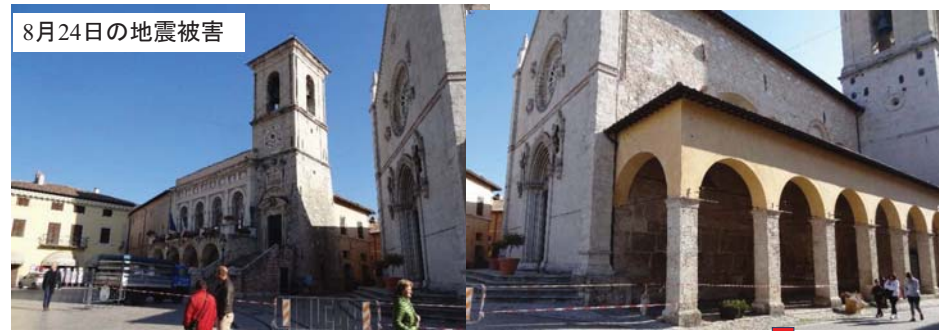
ノルチャ

8月24日の地震被害

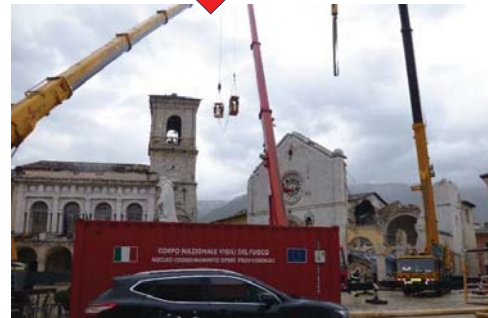
10月30日の地震被害
